Commune : LISIEUX

Rivière : La Touques

Portail de la propriété située 3C impasse Henri Papin**Commentaires :** Laisse de crue sur les portes et le pilier du portail. D'après M. Platel le propriétaire il y avait près d'un mètre d'eau sur sa propriété. Le véhicule qui était stationné sous l'abri (photo) a été submergé jusqu'aux fenêtres.**1** Repère(s) sur le site**GÉNÉRAL****Unité de gestion :** Seine aval-Côtiers Normands**Code :** WEB_S_202403134335 **Date de mise à jour :** 13/03/2024**Auteur :** valerieUR

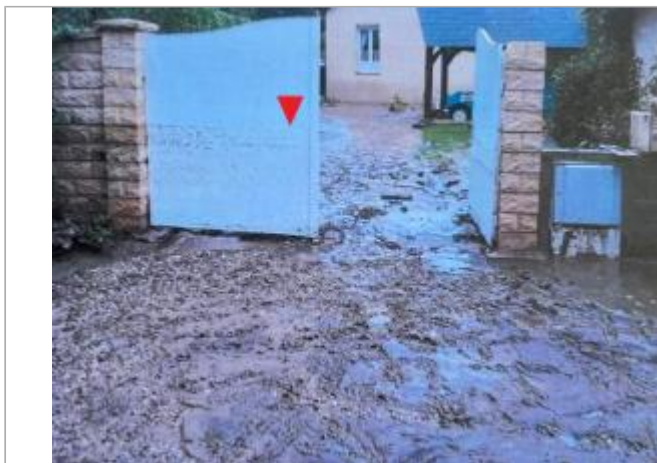
Vue d'ensemble du portail et des piliers

Nature de l'inondation : **Débordement de cours d'eau**Nature du repère : **Laisse d'inondation****Commentaires :** Laisse de crue sur les portes et le pilier du portail. D'après M. Platel le propriétaire il y avait près d'un mètre d'eau sur sa propriété. Le véhicule qui était stationné sous l'abri (photo) a été submergé jusqu'aux fenêtres.**GÉNÉRAL****Code :** WEB_R_202403134816**Date de mise à jour :****Auteur :** valerieUR

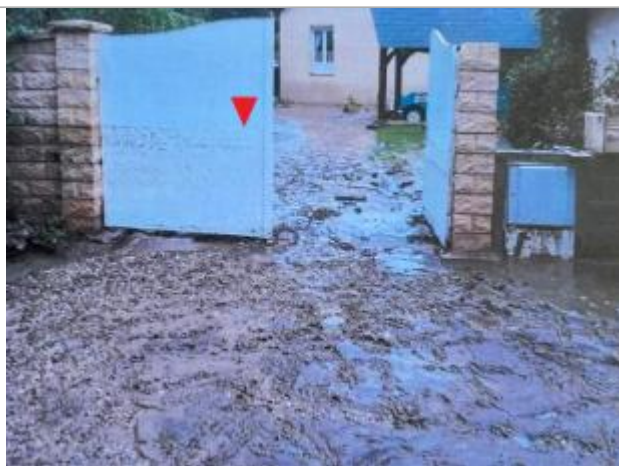
MARQUE**Maximum de l'inondation :** Oui**Visibilité :** Oui**État du repère :** Bon**Pérennité :** Longue**Repère calculé :** Non**PHEC :** Oui**SOURCE DE REPÉRAGE :** CAMPAGNE POST CRUE DU CIRIEUX EFFECTUÉE PAR LE CABINET DH&E - 13/01/2023**Type de repérage :** Campagne de terrain post-inondation**LEVÉ GPS - 13/01/2023****Méthode :** GPS**Référence nivelée :** Marque d'inondation**Description référence du repère :** Pilier**Système altimétrique :** NGF IGN 1969 (système normal)**Altitude de la référence (en m) :** 48.860 m**Différence entre le niveau d'eau et la référence (en m) :** 0.960 m**Altitude calculée de l'eau (en m) :** 49.82 m

Vue d'ensemble du portail
