Commune : **LISIEUX**Rivière : **La Touques****Portail de la propriété située 3C impasse Henri Papin**

1 Repère(s) sur le site**GÉNÉRAL****Unité de gestion :** Seine aval-Côtiers Normands**Code :** WEB_S_202403134335**Date de mise à jour :** 13/03/2024**Auteur :** valerieUR

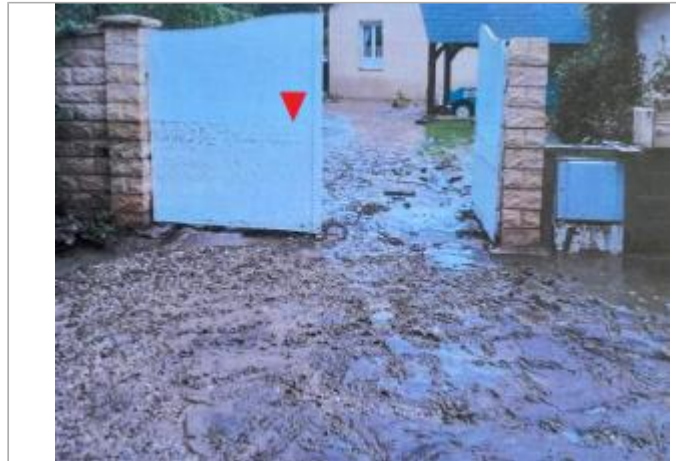
Commentaires : Laisse de crue sur les portes et le pilier du portail. D'après M. Platel le propriétaire il y avait près d'un mètre d'eau sur sa propriété. Le véhicule qui était stationné sous l'abri (photo) a été submergé jusqu'aux fenêtres.

Vue d'ensemble du portail et des piliers

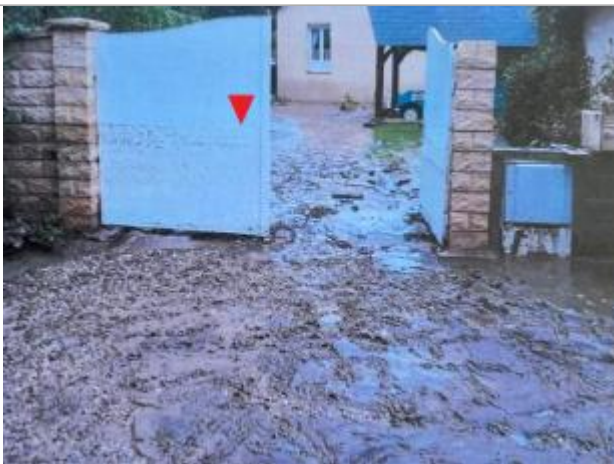
Commentaires : Laisse de crue sur les portes et le pilier du portail. D'après M. Platel le propriétaire il y avait près d'un mètre d'eau sur sa propriété. Le véhicule qui était stationné sous l'abri (photo) a été submergé jusqu'aux fenêtres.

MARQUE**Maximum de l'inondation :** Oui**Visibilité :** Oui**Pérennité :** Longue**PHEC :** Oui**État du repère :** Bon**Repère calculé :** Non**SOURCE DE REPÉRAGE : CAMPAGNE POST CRUE DU CIRIEUX
EFFECTUÉE PAR LE CABINET DH&E - 13/01/2023****Type de repérage :** Campagne de terrain post-inondation**LEVÉ GPS - 13/01/2023****Méthode :** GPS**Référence nivelée :** Marque d'inondation**Description référence du repère :** Pilier**Système altimétrique :** NGF IGN 1969 (système normal)**Altitude de la référence (en m) :** 48.860 m**Différence entre le niveau d'eau et la référence (en m) :** 0.960 m**Altitude calculée de l'eau (en m) :** 49.82 m

Vue d'ensemble du portail
