Commune : LISIEUX

Rivière : La Touques

**Façade nord du bâtiment sise 15 rue Henri Papin****Commentaires :** Sur la façade nord du bâtiment d'habitation et anciens entrepôts en bordure du Cirieux, niveau attesté près de la porte d'après témoignage.**1** Repère(s) sur le site**GÉNÉRAL****Unité de gestion :** Seine aval-Côtiers Normands**Code :** WEB\_S\_202403130705**Date de mise à jour :** 13/03/2024**Auteur :** valerieUR

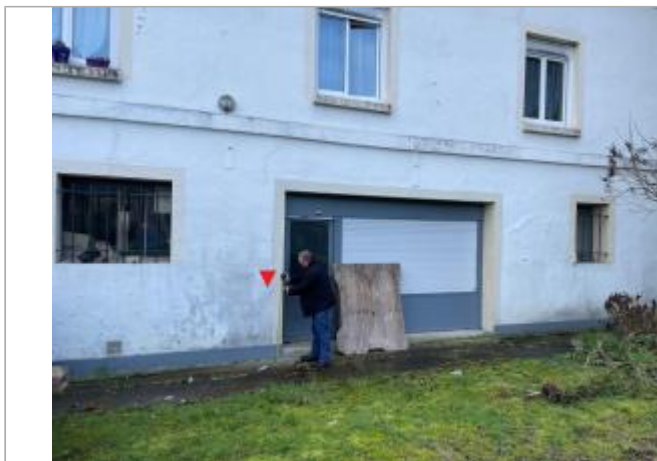
Façade impactée par la crue

**25 juin 2019**Nature de l'inondation : **Débordement de cours d'eau**Altitude calculée de l'eau : **51.09 m**Nature du repère : **Témoignage oral****Commentaires :** Sur la façade nord du bâtiment d'habitation et anciens entrepôts en bordure du Cirieux, niveau attesté près de la porte d'après témoignage.**GÉNÉRAL****Code :** WEB\_R\_202403131200**Date de mise à jour :** 22/05/2025**Auteur :** valerieUR**MARQUE****Maximum de l'inondation :** Oui**Visibilité :** Non renseigné**État du repère :** Bon**Pérennité :** Longue**Repère calculé :** Non**PHEC :** Oui**SOURCE DE REPÉRAGE :** CAMPAGNE POST CRUE DU CIRIEUX RÉALISÉE PAR LE CABINET DH&E - 15/01/2023**Type de repérage :** Campagne de terrain post-inondation**LEVÉ GPS - 15/01/2023****Méthode :** GPS**Référence nivelée :** Autre type de référence**Description référence du repère :** Niveau attesté près de la porte**Système altimétrique :** NGF IGN 1969 (système normal)**Altitude de la référence (en m) :** 50.040 m**Différence entre le niveau d'eau et la référence (en m) :** 1.050 m**Altitude calculée de l'eau (en m) :** 51.09

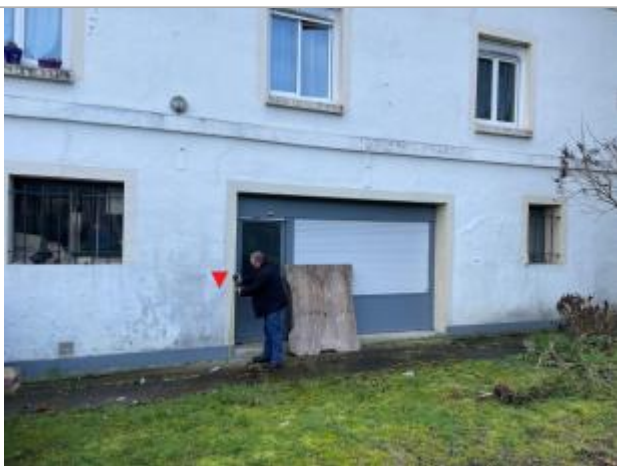
Vue globale de la façade
