Commune : LISIEUX

Rivière : La Touques

Façade nord du bâtiment sise 15 rue Henri Papin**Commentaires :** Sur la façade nord du bâtiment d'habitation et anciens entrepôts en bordure du Cirieux, niveau attesté près de la porte d'après témoignage.**1** Repère(s) sur le site**GÉNÉRAL****Unité de gestion :** Seine aval-Côtiers Normands**Code :** WEB_S_202403130705**Date de mise à jour :** 13/03/2024**Auteur :** valerieUR

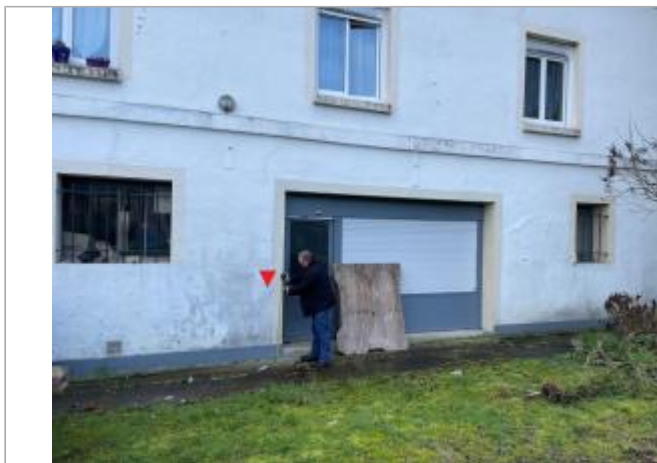
Façade impactée par la crue
