Commune : LISIEUX

Rivière : La Touques

Façade nord du bâtiment sise 15 rue Henri Papin**Commentaires :** Sur la façade nord du bâtiment d'habitation et anciens entrepôts en bordure du Cirieux, niveau attesté près de la porte d'après témoignage.**1** Repère(s) sur le site**GÉNÉRAL****Unité de gestion :** Seine aval-Côtiers Normands**Code :** WEB_S_202403130705**Date de mise à jour :** 13/03/2024**Auteur :** valerieUR

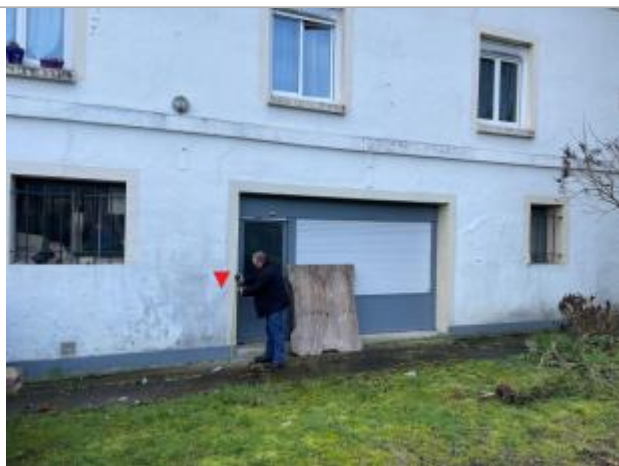
MARQUE**Maximum de l'inondation :** Oui**Visibilité :** Non renseigné**État du repère :** Bon**Pérennité :** Longue**Repère calculé :** Non**PHEC :** Oui**SOURCE DE REPÉRAGE :** CAMPAGNE POST CRUE DU CIRIEUX RÉALISÉE PAR LE CABINET DH&E - 15/01/2023**Type de repérage :** Campagne de terrain post-inondation**LEVÉ GPS - 15/01/2023****Méthode :** GPS**Référence nivelée :** Autre type de référence**Description référence du repère :** Niveau attesté près de la porte**Système altimétrique :** NGF IGN 1969 (système normal)**Altitude de la référence (en m) :** 50.040 m**Différence entre le niveau d'eau et la référence (en m) :** 1.050 m**Altitude calculée de l'eau (en m) :** 51.09 m

Vue globale de la façade
