Commune : **SAINT-DESIR**Rivière : **La Touques****Porte de garage située au 47 Résidence Malicorne**

GÉNÉRAL**Unité de gestion :** Seine aval-Côtièrs Normands**Code :** WEB_S_202403135259**Date de mise à jour :** 13/03/2024**Auteur :** valerieUR

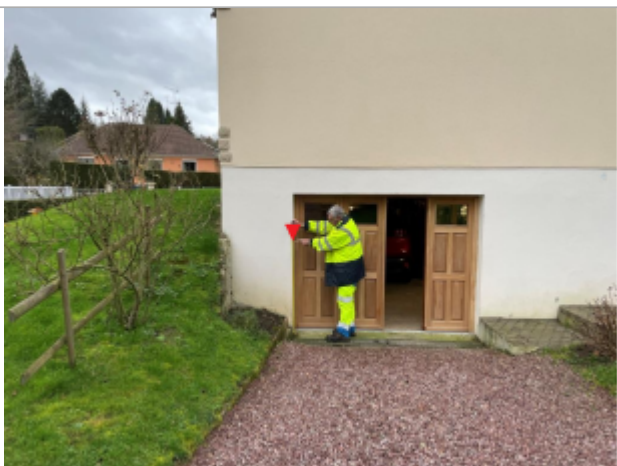
Photo de la cour avec la porte de garage
