Commune : SAINT-DESIR

Rivière : La Touques

Porte de garage située au 47 Résidence Malicorne**Commentaires :** D'après le témoignage du propriétaire M. Anglement, le niveau est monté à plus d'un mètre vingt dans son garage noyant son véhicule, sa cuve à fuel a été retournée.**1** Repère(s) sur le site**GÉNÉRAL****Unité de gestion :** Seine aval-Côtiers Normands**Code :** WEB_S_202403135259 **Date de mise à jour :** 13/03/2024**Auteur :** valerieUR

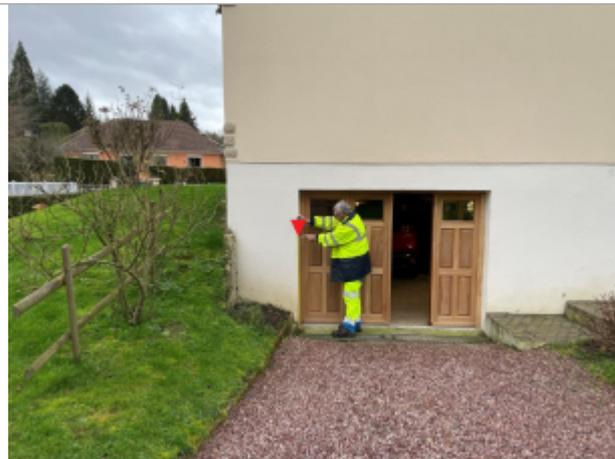
Vue de la porte de garage en sous-sol

Nature de l'inondation : **Débordement de cours d'eau**Nature du repère : **Témoignage oral****Commentaires :** D'après le témoignage du propriétaire M. Anglement, le niveau est monté à plus d'un mètre vingt dans son garage noyant son véhicule, sa cuve à fuel a été retournée.**GÉNÉRAL****Code :** WEB_R_202403135707**Date de mise à jour :****Auteur :** valerieUR

MARQUE**Texte :** Côté gauche porte de garage**Maximum de l'inondation :** Oui**Visibilité :** Non renseigné**État du repère :** Bon**Pérennité :** Longue**Repère calculé :** Non**PHEC :** Oui**SOURCE DE REPÉRAGE :** CAMPAGNE POST CRUE DU CIRIEUX RÉALISÉE PAR LE CABINET DH&E - 12/01/2023**Type de repérage :** Campagne de terrain post-inondation**LEVÉ GPS - 12/01/2023****Méthode :** GPS**Référence nivelée :** Autre type de référence**Système altimétrique :** NGF IGN 1969 (système normal)**Altitude de la référence (en m) :** 56.370 m**Différence entre le niveau d'eau et la référence (en m) :** 1.260 m**Altitude calculée de l'eau (en m) :** 57.63 m

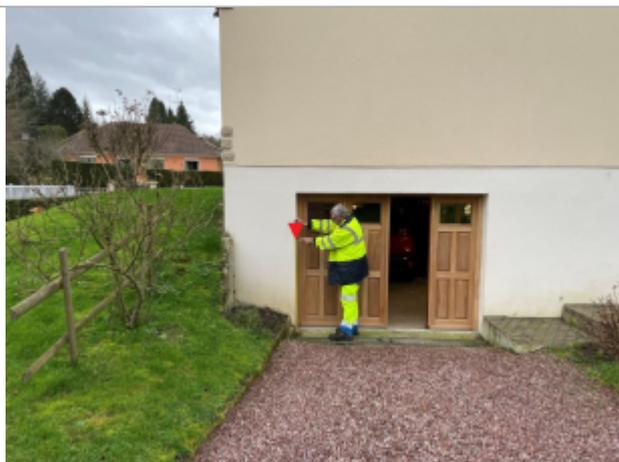
Photo de la cour avec la porte de garage
