Commune : SAINT-DESIR

Rivière : La Touques

Porte de garage située au 47 Résidence Malicorne**Commentaires :** D'après le témoignage du propriétaire M. Anglement, le niveau est monté à plus d'un mètre vingt dans son garage noyant son véhicule, sa cuve à fuel a été retournée.**1** Repère(s) sur le site**GÉNÉRAL****Unité de gestion :** Seine aval-Côtiers Normands**Code :** WEB_S_202403135259 **Date de mise à jour :** 13/03/2024**Auteur :** valerieUR

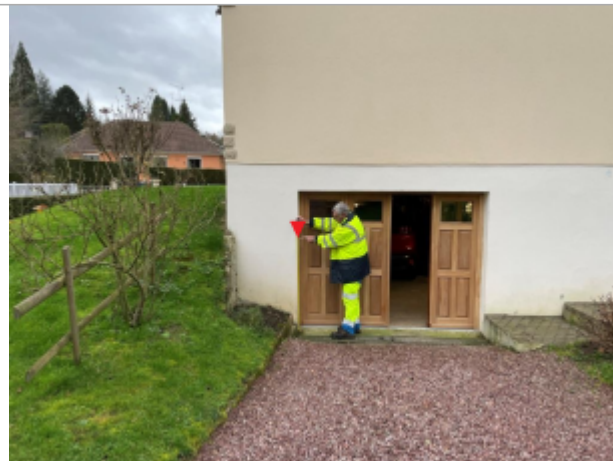
Vue de la porte de garage en sous-sol

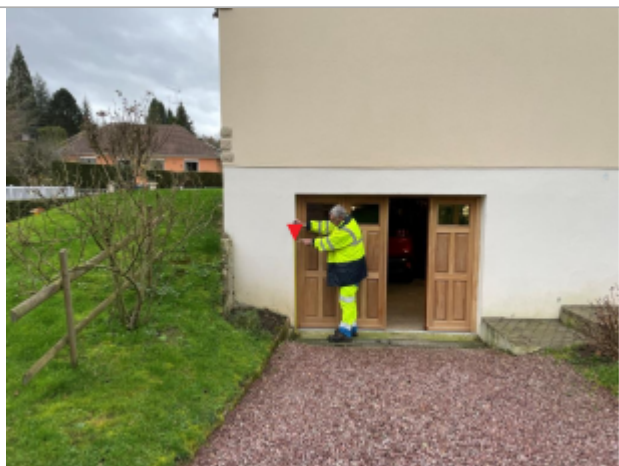
Nature de l'inondation : **Débordement de cours d'eau**Altitude calculée de l'eau : **57.63 m**Nature du repère : **Témoignage oral****Commentaires :** D'après le témoignage du propriétaire M. Anglement, le niveau est monté à plus d'un mètre vingt dans son garage noyant son véhicule, sa cuve à fuel a été retournée.**GÉNÉRAL****Code :** WEB_R_202403135707**Date de mise à jour :****Auteur :** valerieUR

MARQUE**Texte :** Côté gauche porte de garage**Maximum de l'inondation :** Oui**Visibilité :** Non renseigné**État du repère :** Bon**Pérennité :** Longue**Repère calculé :** Non**PHEC :** Oui**SOURCE DE REPÉRAGE :** CAMPAGNE POST CRUE DU CIRIEUX RÉALISÉE PAR LE CABINET DH&E - 12/01/2023**Type de repérage :** Campagne de terrain post-inondation**LEVÉ GPS - 12/01/2023****Méthode :** GPS**Référence nivelée :** Autre type de référence**Système altimétrique :** NGF IGN 1969 (système normal)**Altitude de la référence (en m) :** 56.370 m**Différence entre le niveau d'eau et la référence (en m) :** 1.260 m**Altitude calculée de l'eau (en m) :** 57.63 m

Photo de la cour avec la porte de garage
