Commune : SAINT-DESIR

Rivière : La Touques

Intérieur du garage au 1 résidence Malicorne**Commentaires :** D'après le témoignage du fils de la propriétaire Mme. Audra, un niveau a été marqué dans le garage (photo). Il a été reprojeté à l'extérieur du bâtiment et confirmé par une photo post crue prise le matin (encart).**1** Repère(s) sur le site**GÉNÉRAL****Unité de gestion :** Seine aval-Côtiers Normands**Code :** WEB_S_202403132620 **Date de mise à jour :** 13/03/2024**Auteur :** valerieUR

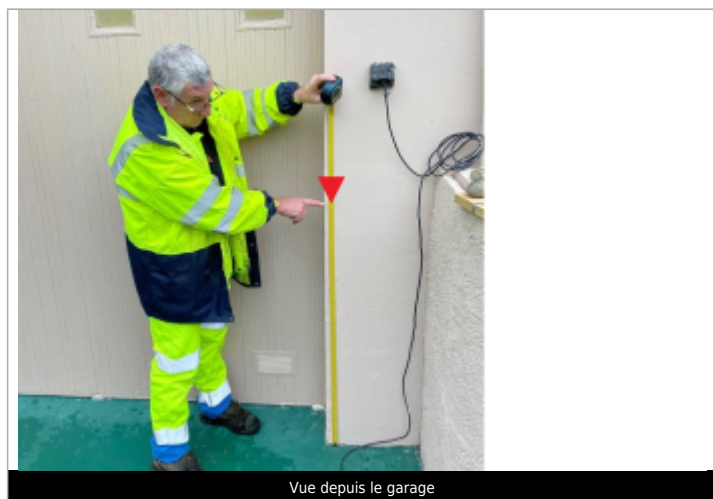
Vue depuis le garage

MARQUE**Maximum de l'inondation :** Oui**Visibilité :** Oui**État du repère :** Bon**Pérennité :** Longue**Repère calculé :** Non**PHEC :** Non**SOURCE DE REPÉRAGE :** CAMPAGNE POST CRUE DU CIRIEUX RÉALISÉ PAR LE CABINET DH&E - 12/01/2023**Type de repérage :** Campagne de terrain post-inondation**LEVÉ GPS - 12/01/2023****Méthode :** GPS**Description référence du repère :** Marque faite dans le garage**Système altimétrique :** NGF IGN 1969 (système normal)**Altitude de la référence (en m) :** 56.370 m**Différence entre le niveau d'eau et la référence (en m) :** 1.140 m**Altitude calculée de l'eau (en m) :** 57.51
