Commune : SAINT-DESIR

Rivière : La Touques

Intérieur du garage au 1 résidence Malicorne

Unité de gestion : Seine aval-Côtiers Normands**Code :** WEB_S_202403132620**Date de mise à jour :** 13/03/2024**Auteur :** valerieUR

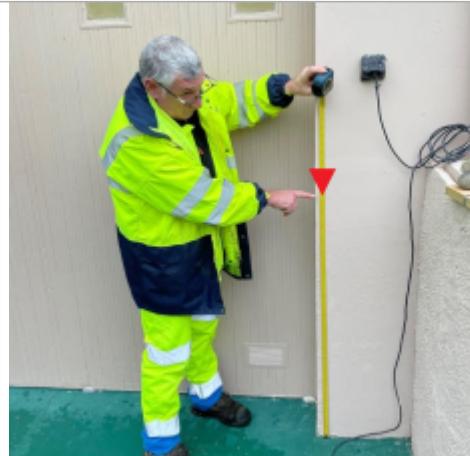
Vue intérieure du garage

Commentaires : D'après le témoignage du fils de la propriétaire Mme. Audra, un niveau a été marqué dans le garage (photo). Il a été reprojeté à l'extérieur du bâtiment et confirmé par une photo post crue prise le matin (encart).

Méthode : GPS**Description référence du repère :** Marque faite dans le garage**Système altimétrique :** NGF IIGN 1969 (système normal)**Altitude de la référence (en m) :** 56.370 m**Différence entre le niveau d'eau et la référence (en m) :** 1.140 m**Altitude calculée de l'eau (en m) :** 57.51

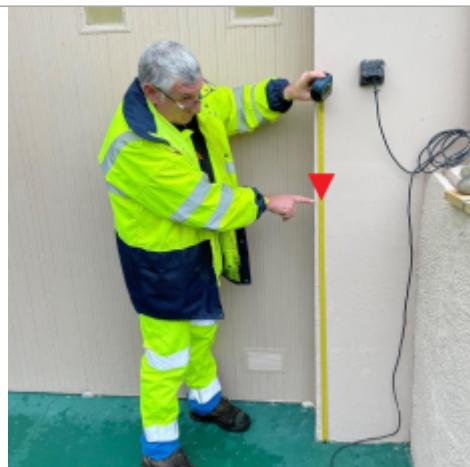
Vue depuis le garage

Commentaires : D'après le témoignage du fils de la propriétaire Mme. Audra, un niveau a été marqué dans le garage (photo). Il a été reprojeté à l'extérieur du bâtiment et confirmé par une photo post crue prise le matin (encart).
