Commune : SAINT-DESIR

Rivière : La Touques

## Intérieur du garage au 1 résidence Malicorne

**GÉNÉRAL****Unité de gestion :** Seine aval-Côtiers Normands**Code :** WEB\_S\_202403132620**Date de mise à jour :** 13/03/2024**Auteur :** valerieUR

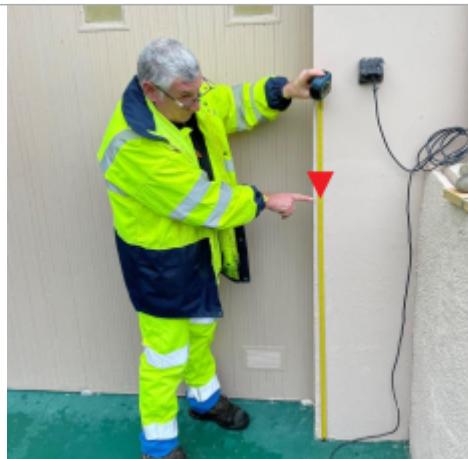
**Commentaires :** D'après le témoignage du fils de la propriétaire Mme. Audra, un niveau a été marqué dans le garage (photo). Il a été reprojeté à l'extérieur du bâtiment et confirmé par une photo post crue prise le matin (encart).

Vue intérieure du garage

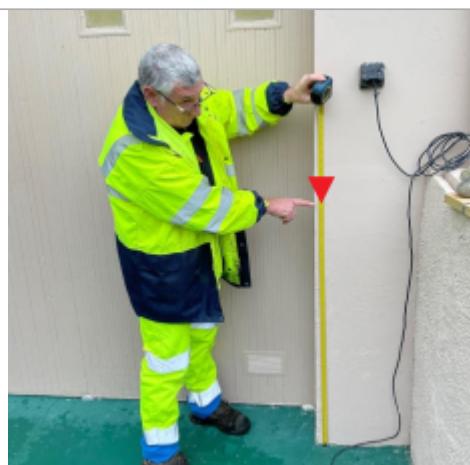
**Type de repérage :** Campagne de terrain post-inondation**LEVÉ GPS - 12/01/2023****Méthode :** GPS**Description référence du repère :** Marque faite dans le garage**Système altimétrique :** NGF IIGN 1969 (système normal)**Altitude de la référence (en m) :** 56.370 m**Différence entre le niveau d'eau et la référence (en m) :** 1.140 m**Altitude calculée de l'eau (en m) :** 57.51 m

Vue depuis le garage
