Commune : SAINT-DESIR

Rivière : La Touques

Intérieur du garage au 1 résidence Malicorne**Commentaires :** D'après le témoignage du fils de la propriétaire Mme. Audra, un niveau a été marqué dans le garage (photo). Il a été reprojété à l'extérieur du bâtiment et confirmé par une photo post crue prise le matin (encart).**1** Repère(s) sur le site**GÉNÉRAL****Unité de gestion :** Seine aval-Côtiers Normands**Code :** WEB_S_202403132620 **Date de mise à jour :** 13/03/2024**Auteur :** valerieUR

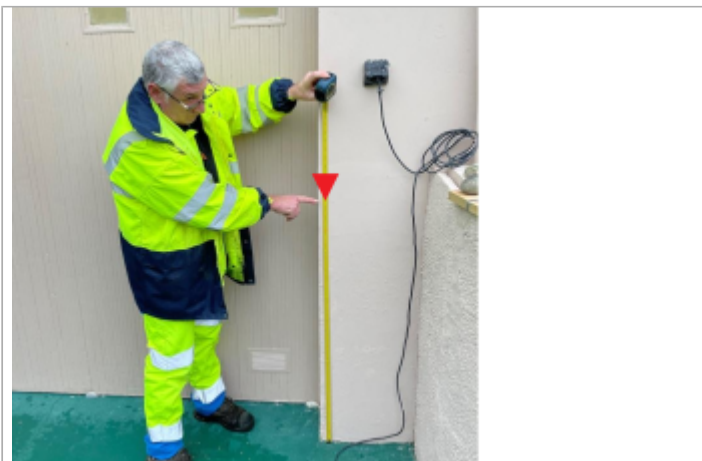
Vue intérieure du garage

Nature de l'inondation : **Débordement de cours d'eau**Nature du repère : **Marque peinture ou encre****Commentaires :** D'après le témoignage du fils de la propriétaire Mme. Audra, un niveau a été marqué dans le garage (photo). Il a été reprojété à l'extérieur du bâtiment et confirmé par une photo post crue prise le matin (encart).**GÉNÉRAL****Code :** WEB_R_202403133159**Date de mise à jour :****Auteur :** valerieUR

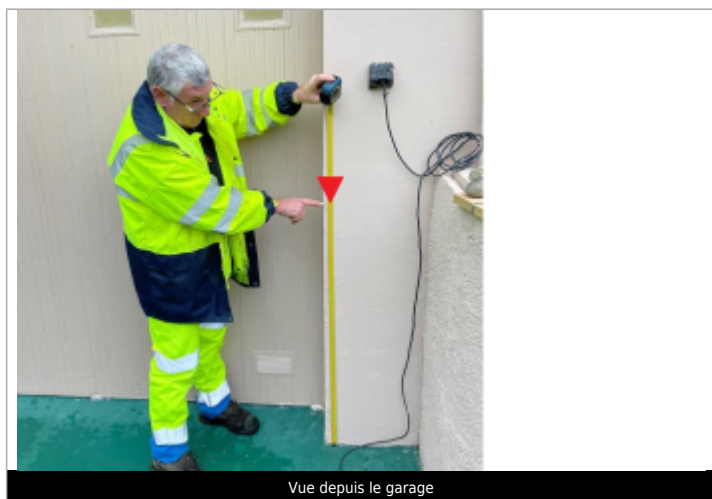
Vue depuis le garage

MARQUE**Maximum de l'inondation :** Oui**Visibilité :** Oui**État du repère :** Bon**Pérennité :** Longue**Repère calculé :** Non**PHEC :** Non**SOURCE DE REPÉRAGE :** CAMPAGNE POST CRUE DU CIRIEUX RÉALISÉ PAR LE CABINET DH&E - 12/01/2023**Type de repérage :** Campagne de terrain post-inondation**LEVÉ GPS - 12/01/2023****Méthode :** GPS**Description référence du repère :** Marque faite dans le garage**Système altimétrique :** NGF IGN 1969 (système normal)**Altitude de la référence (en m) :** 56.370 m**Différence entre le niveau d'eau et la référence (en m) :** 1.140 m**Altitude calculée de l'eau (en m) :** 57.51 m
