Commune : SAINT-DESIR

Rivière : La Touques

**Intérieur du garage au 1 résidence Malicorne**

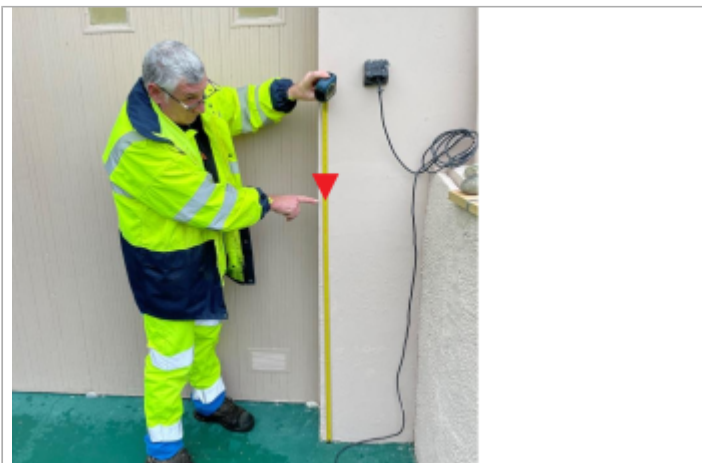
Vue intérieure du garage

**Commentaires :** D'après le témoignage du fils de la propriétaire Mme. Audra, un niveau a été marqué dans le garage (photo). Il a été reprojété à l'extérieur du bâtiment et confirmé par une photo post crue prise le matin (encart).

Nature de l'inondation : **Débordement de cours d'eau**Nature du repère : **Marque peinture ou encre**

**MARQUE****Maximum de l'inondation :** Oui**Visibilité :** Oui**État du repère :** Bon**Pérennité :** Longue**Repère calculé :** Non**PHEC :** Non**SOURCE DE REPÉRAGE :** CAMPAGNE POST CRUE DU CIRIEUX RÉALISÉ PAR LE CABINET DH&E - 12/01/2023**Type de repérage :** Campagne de terrain post-inondation**LEVÉ GPS - 12/01/2023****Méthode :** GPS**Description référence du repère :** Marque faite dans le garage**Système altimétrique :** NGF IGN 1969 (système normal)**Altitude de la référence (en m) :** 56.370 m**Différence entre le niveau d'eau et la référence (en m) :** 1.140 m**Altitude calculée de l'eau (en m) :** 57.51 m

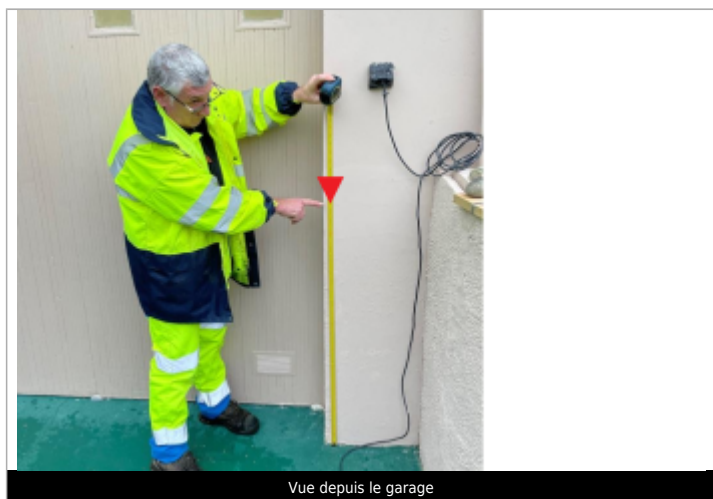
Vue depuis le garage

**Commentaires :** D'après le témoignage du fils de la propriétaire Mme. Audra, un niveau a été marqué dans le garage (photo). Il a été reprojété à l'extérieur du bâtiment et confirmé par une photo post crue prise le matin (encart).
