Commune : SAINT-DESIR

Rivière : La Touques

Porte bois de garage situé 13 bis route de Falaise**Commentaires :** Niveau de crue visible sur la porte du garage de M. Royer.**1** Repère(s) sur le site**GÉNÉRAL****Unité de gestion :** Seine aval-Côtiers Normands**Code :** WEB_S_202403140113**Date de mise à jour :** 14/03/2024**Auteur :** valerieUR

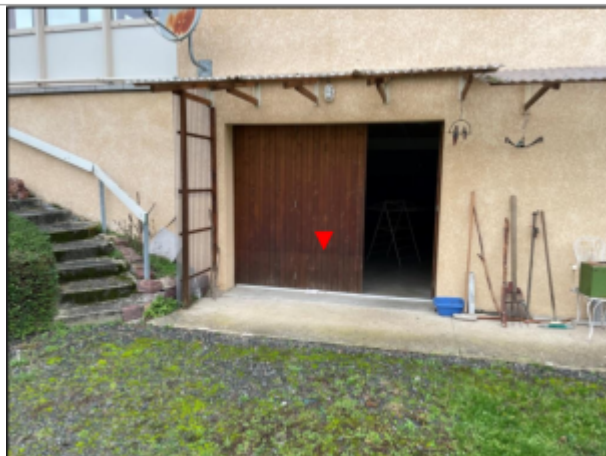
Vue globale de la façade avec porte de garage

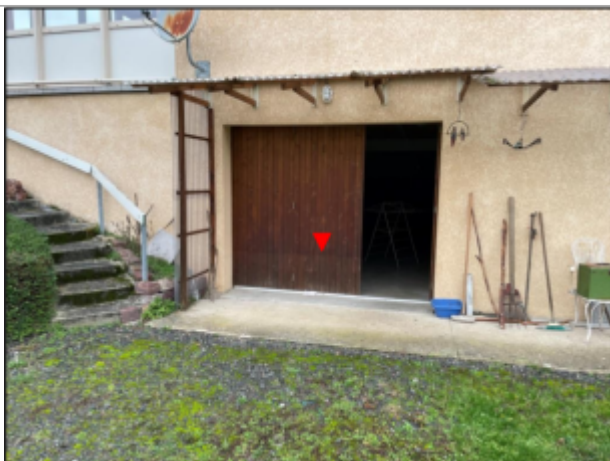
**25 juin 2019**Nature de l'inondation : **Débordement de cours d'eau**Altitude calculée de l'eau : **51.9 m**Nature du repère : **Laisse d'inondation****Commentaires :** Niveau de crue visible sur la porte du garage de M. Royer.**GÉNÉRAL****Code :** WEB_R_202403140602**Date de mise à jour :****Auteur :** valerieUR

Vue de la façade avec porte de garage

MARQUE**Texte :** porte de garage**Maximum de l'inondation :** Oui**Visibilité :** Oui**État du repère :** Bon**Pérennité :** Longue**Repère calculé :** Non**PHEC :** Oui**SOURCE DE REPÉRAGE :** CAMPAGNE POST CRUE DU CIRIEUX RÉALISÉE PAR LE CABINET DH&E - 12/01/2023**Type de repérage :** Campagne de terrain post-inondation**LEVÉ GPS - 12/01/2023****Méthode :** GPS**Référence nivelée :** Marque d'inondation**Description référence du repère :** Laisse sur porte de garage**Système altimétrique :** NGF IGN 1969 (système normal)**Altitude de la référence (en m) :** 51.390 m**Différence entre le niveau d'eau et la référence (en m) :** 0.510 m**Altitude calculée de l'eau (en m) :** 51.9
