Commune : SAINT-DESIR

Rivière : La Touques

Porte bois de garage situé 13 bis route de Falaise**Commentaires :** Niveau de crue visible sur la porte du garage de M. Royer.**1** Repère(s) sur le site**GÉNÉRAL****Unité de gestion :** Seine aval-Côtiers Normands**Code :** WEB_S_202403140113 **Date de mise à jour :** 14/03/2024**Auteur :** valerieUR

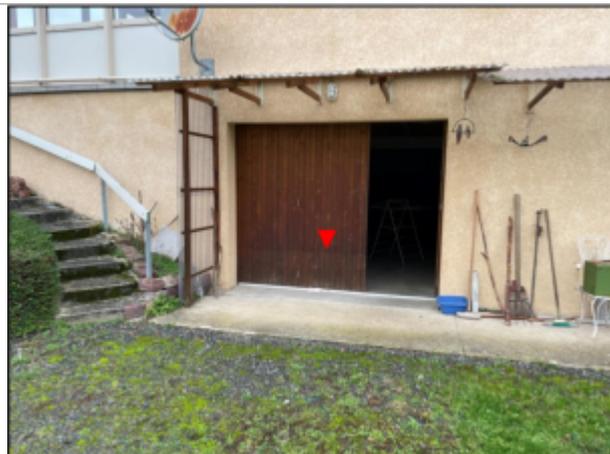
Vue globale de la façade avec porte de garage

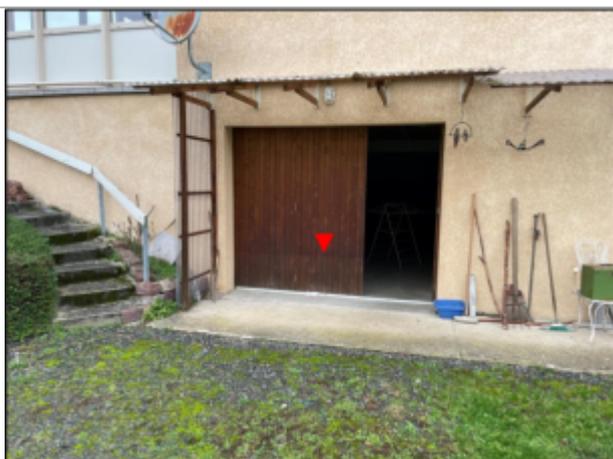
Nature de l'inondation : **Débordement de cours d'eau**Nature du repère : **Laisse d'inondation****Commentaires :** Niveau de crue visible sur la porte du garage de M. Royer.**GÉNÉRAL****Code :** WEB_R_202403140602**Date de mise à jour :** 14/03/2024**Auteur :** valerieUR**MARQUE****Texte :** porte de garage**Maximum de l'inondation :** Oui**Visibilité :** Oui**État du repère :** Bon**Pérennité :** Longue**Repère calculé :** Non**PHEC :** Oui**SOURCE DE REPÉRAGE :** CAMPAGNE POST CRUE DU CIRIEUX RÉALISÉE PAR LE CABINET DH&E - 12/01/2023**Type de repérage :** Campagne de terrain post-inondation**LEVÉ GPS - 12/01/2023****Méthode :** GPS**Référence nivelée :** Marque d'inondation**Description référence du repère :** Laisse sur porte de garage**Système altimétrique :** NGF IGN 1969 (système normal)**Altitude de la référence (en m) :** 51.390 m**Différence entre le niveau d'eau et la référence (en m) :** 0.510 m**Altitude calculée de l'eau (en m) :** 51.9

Vue de la façade avec porte de garage
