Commune : SAINT-DESIR

Rivière : La Touques

Façade nord de la maison sise 356 route de Caen**Commentaires** : Niveau de crue d'après photo post-crue chez Mme Letourneur sur le mur en redan à l'arrière de la maison (façade nord). Cours d'eau concerné, Le Bourguignolles**1** Repère(s) sur le site**GÉNÉRAL****Unité de gestion** : Seine aval-Côtiers Normands**Code** : WEB_S_202403141213**Date de mise à jour** : 14/03/2024**Auteur** : valerieUR

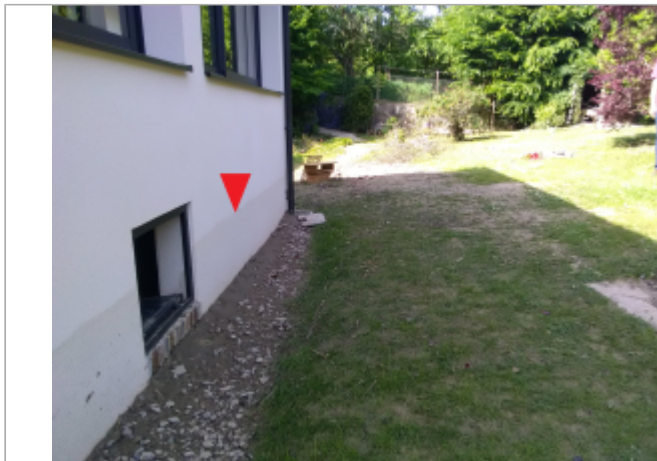
Façade arrière avec laisse visible

**25 juin 2019**Altitude calculée de l'eau : **56.9 m**Nature de l'inondation : **Débordement de cours d'eau**Nature du repère : **Laisse d'inondation****Commentaires** : Niveau de crue d'après photo post-crue chez Mme Letourneur sur le mur en redan à l'arrière de la maison (façade nord). Cours d'eau concerné, Le Bourguignolles**GÉNÉRAL****Code** : WEB_R_202403141935**Date de mise à jour** :**Auteur** : valerieUR

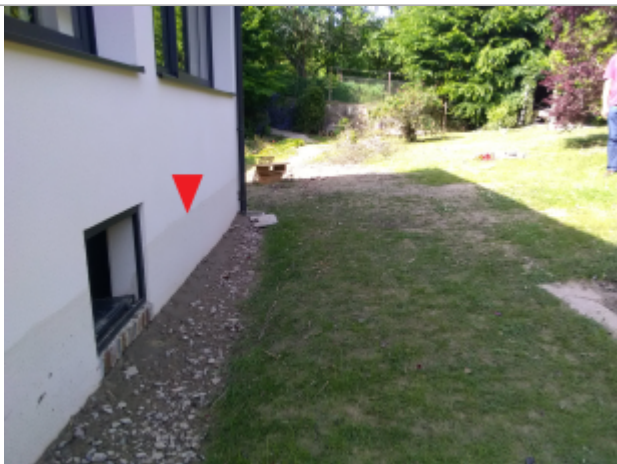
MARQUE**Texte** : façade nord**Maximum de l'inondation** : Oui**Visibilité** : Oui**État du repère** : Bon**Pérennité** : Longue**Repère calculé** : Non**PHEC** : Oui**SOURCE DE REPÉRAGE** : CAMPAGNE POST CRUE DU CIRIEUX RÉALISÉE PAR LE CABINET DH&E - 13/01/2023**Type de repérage** : Campagne de terrain post-inondation**LEVÉ GPS - 16/01/2023****Méthode** : GPS**Référence nivelée** : Marque d'inondation**Description référence du repère** : Laisse sur façade nord**Système altimétrique** : NGF IGN 1969 (système normal)**Altitude de la référence (en m)** : 56.340 m**Différence entre le niveau d'eau et la référence (en m)** : 0.560 m**Altitude calculée de l'eau (en m)** : 56.9

Vue globale de la façade nord
