Commune : **SAINT-DESIR**Rivière : **La Touques****Façade nord de la maison sise 356 route de Caen****Commentaires** : Niveau de crue d'après photo post-crue chez Mme Letourneur sur le mur en redan à l'arrière de la maison (façade nord). Cours d'eau concerné, Le Bourguignolles**1** Repère(s) sur le site**GÉNÉRAL****Unité de gestion** : Seine aval-Côtiers Normands**Code** : WEB_S_202403141213**Date de mise à jour** : 14/03/2024**Auteur** : valerieUR

**25 juin 2019**Nature de l'inondation : **Débordement de cours d'eau**Altitude calculée de l'eau : **56.9 m**Nature du repère : **Laisse d'inondation****Commentaires** : Niveau de crue d'après photo post-crue chez Mme Letourneur sur le mur en redan à l'arrière de la maison (façade nord). Cours d'eau concerné, Le Bourguignolles**GÉNÉRAL****Code** : WEB_R_202403141935**Date de mise à jour** :**Auteur** : valerieUR

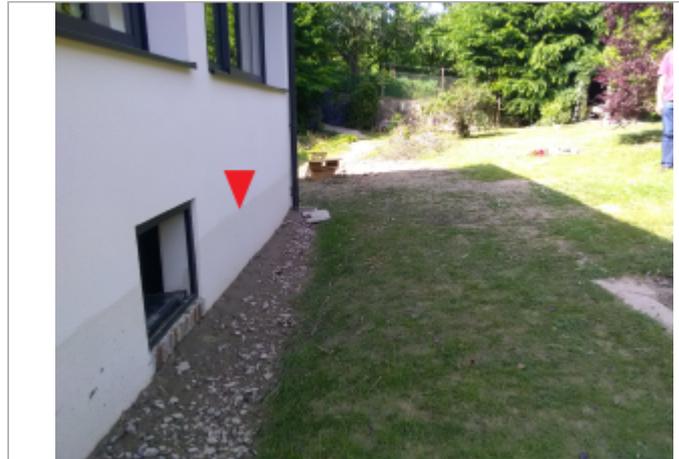
Façade arrière avec laisse visible

MARQUE**Texte** : façade nord**Maximum de l'inondation** : Oui**Visibilité** : Oui**État du repère** : Bon**Pérennité** : Longue**Repère calculé** : Non**PHEC** : Oui**SOURCE DE REPÉRAGE** : **CAMPAGNE POST CRUE DU CIRIEUX RÉALISÉE PAR LE CABINET DH&E - 13/01/2023****Type de repérage** : Campagne de terrain post-inondation**LEVÉ GPS - 16/01/2023****Méthode** : GPS**Référence nivelée** : Marque d'inondation**Description référence du repère** : Laisse sur façade nord**Système altimétrique** : NGF IGN 1969 (système normal)**Altitude de la référence (en m)** : 56.340 m**Différence entre le niveau d'eau et la référence (en m)** : 0.560 m**Altitude calculée de l'eau (en m)** : 56.9

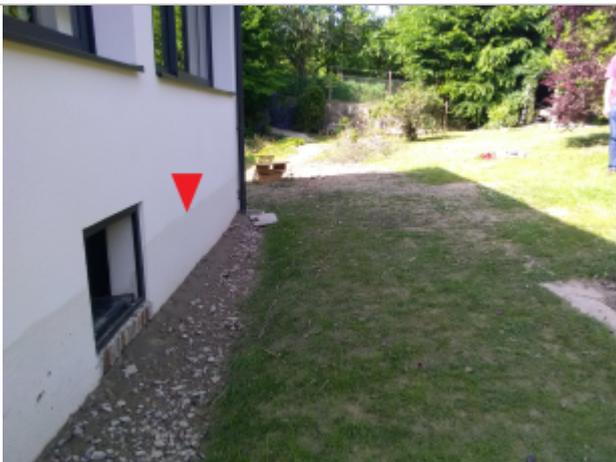
Vue globale de la façade nord
