Commune : SAINT-DESIR

Rivière : La Touques

## Façade nord de la maison sise 356 route de Caen

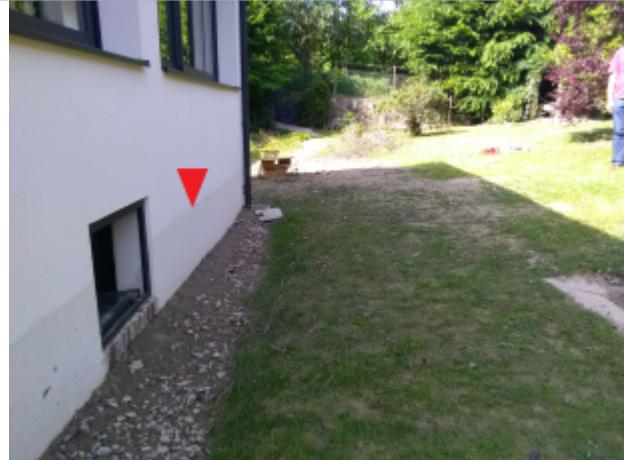
**Commentaires :** Niveau de crue d'après photo post-crue chez Mme Letourneur sur le mur en redan à l'arrière de la maison (façade nord). Cours d'eau concerné, Le Bourguignolles

Façade arrière avec laisse visible

**25 juin 2019**Nature de l'inondation : **Débordement de cours d'eau**Altitude calculée de l'eau : **56.9 m**Nature du repère : **Laisse d'inondation**

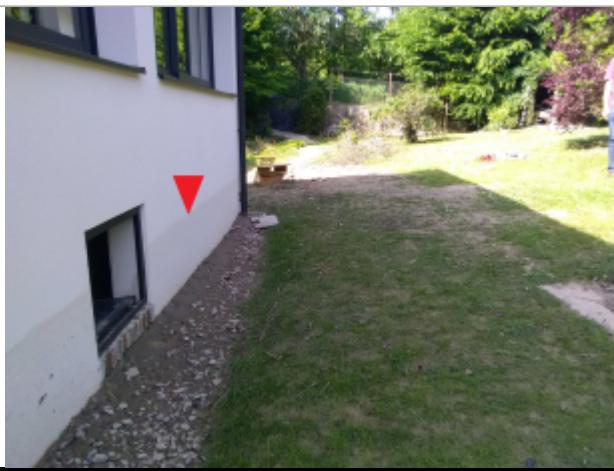
Vue globale de la façade nord

**Texte :** façade nord**Maximum de l'inondation :** Oui**Visibilité :** Oui**État du repère :** Bon**Pérennité :** Longue**Repère calculé :** Non**PHEC :** Oui

**Méthode :** GPS**Référence nivélée :** Marque d'inondation**Description référence du repère :** Laisse sur façade nord**Système altimétrique :** NGF IGN 1969 (système normal)**Altitude de la référence (en m) :** 56.340 m**Différence entre le niveau d'eau et la référence (en m) :** 0.560 m**Altitude calculée de l'eau (en m) :** 56.9 m
