Commune : SAINT-DESIR

Rivière : La Touques

**Façade nord de la maison sise 356 route de Caen****Commentaires :** Niveau de crue d'après photo post-crue chez Mme Letourneur sur le mur en redan à l'arrière de la maison (façade nord). Cours d'eau concerné, Le Bourguignolles**1** Repère(s) sur le site**GÉNÉRAL****Unité de gestion :** Seine aval-Côtiers Normands**Code :** WEB\_S\_202403141213**Date de mise à jour :** 14/03/2024**Auteur :** valerieUR

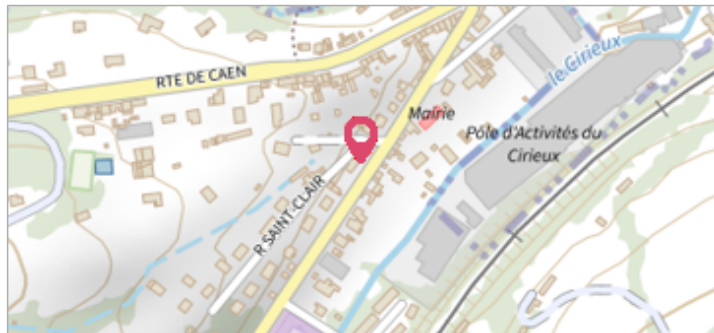
Façade arrière avec laisse visible

**25 juin 2019**Altitude calculée de l'eau : **56.9 m**Nature de l'inondation : **Débordement de cours d'eau**Nature du repère : **Laisse d'inondation****Commentaires :** Niveau de crue d'après photo post-crue chez Mme Letourneur sur le mur en redan à l'arrière de la maison (façade nord). Cours d'eau concerné, Le Bourguignolles**GÉNÉRAL****Code :** WEB\_R\_202403141935**Date de mise à jour :****Auteur :** valerieUR

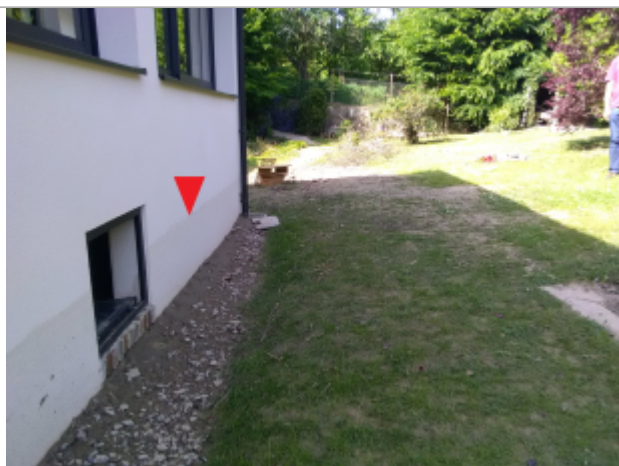
**MARQUE****Texte :** façade nord**Maximum de l'inondation :** Oui**Visibilité :** Oui**État du repère :** Bon**Pérennité :** Longue**Repère calculé :** Non**PHEC :** Oui**SOURCE DE REPÉRAGE :** CAMPAGNE POST CRUE DU CIRIEUX RÉALISÉE PAR LE CABINET DH&E - 13/01/2023**Type de repérage :** Campagne de terrain post-inondation**LEVÉ GPS - 16/01/2023****Méthode :** GPS**Référence nivelée :** Marque d'inondation**Description référence du repère :** Laisse sur façade nord**Système altimétrique :** NGF IGN 1969 (système normal)**Altitude de la référence (en m) :** 56.340 m**Différence entre le niveau d'eau et la référence (en m) :** 0.560 m**Altitude calculée de l'eau (en m) :** 56.9 m

Vue globale de la façade nord
