Commune : **SAINT-DESIR**Rivière : **La Touques****Façade nord de la maison sise 356 route de Caen****Commentaires** : Niveau de crue d'après photo post-crue chez Mme Letourneur sur le mur en redan à l'arrière de la maison (façade nord). Cours d'eau concerné, Le Bourguignolles**1** Repère(s) sur le site**GÉNÉRAL****Unité de gestion** : Seine aval-Côtiers Normands**Code** : WEB_S_202403141213**Date de mise à jour** : 14/03/2024**Auteur** : valerieUR

**25 juin 2019**Altitude calculée de l'eau : **56.9 m**Nature de l'inondation : **Débordement de cours d'eau**Nature du repère : **Laisse d'inondation****Commentaires** : Niveau de crue d'après photo post-crue chez Mme Letourneur sur le mur en redan à l'arrière de la maison (façade nord). Cours d'eau concerné, Le Bourguignolles**GÉNÉRAL****Code** : WEB_R_202403141935**Date de mise à jour** :**Auteur** : valerieUR

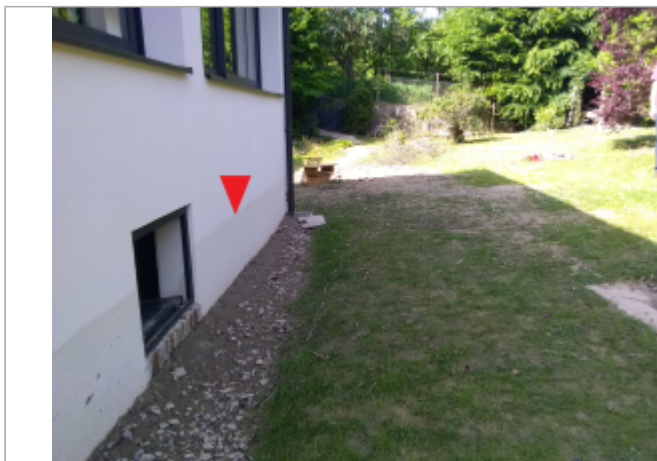
Façade arrière avec laisse visible

MARQUE**Texte** : façade nord**Maximum de l'inondation** : Oui**Visibilité** : Oui**État du repère** : Bon**Pérennité** : Longue**Repère calculé** : Non**PHEC** : Oui**SOURCE DE REPÉRAGE** : CAMPAGNE POST CRUE DU CIRIEUX RÉALISÉE PAR LE CABINET DH&E - 13/01/2023**Type de repérage** : Campagne de terrain post-inondation**LEVÉ GPS - 16/01/2023****Méthode** : GPS**Référence nivelée** : Marque d'inondation**Description référence du repère** : Laisse sur façade nord**Système altimétrique** : NGF IGN 1969 (système normal)**Altitude de la référence (en m)** : 56.340 m**Différence entre le niveau d'eau et la référence (en m)** : 0.560 m**Altitude calculée de l'eau (en m)** : 56.9 m
