Commune : **CARMAUX**Rivière : **Le Cérrou****En face du parking du centre commercial****Commentaires** : Rive en amont du seuil**1**

**GÉNÉRAL****Unité de gestion** : Garonne-Tarn-Lot**Code** : 24GTLCE23\_S\_11**Date de mise à jour** : 09/04/2024**Auteur** : SPC GTL

**14 Décembre 2023**Nature de l'inondation : **Débordement de cours d'eau**Altitude calculée de l'eau : **227.094 m**Nature du repère : **Laisse d'inondation****Commentaires** : Embâcle de feuilles et/ou branches dans un arbre**GÉNÉRAL****Code** : 24GTLCE23\_R\_11\_1**Date de mise à jour** :**Auteur** : SPC GTL

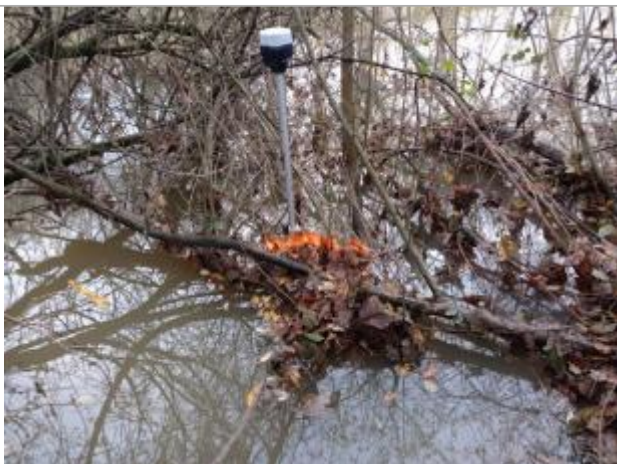
Photo repère © AGERIN

**MARQUE****Maximum de l'inondation** : Oui**Visibilité** : Non renseigné**État du repère** : Disparu**Pérennité** : Aucune**Repère calculé** : Non renseigné**PHEC** : Non renseigné**SOURCE DE REPÉRAGE : RELEVÉS DE REPÈRES DE LA CRUE DU 14 DÉCEMBRE 2023 SUR LE CÉROU - 20/12/2023****Type de repérage** : Campagne de terrain post-inondation**Organisme** : AGERIN**NIVELLEMENT D'ORIGINE - 14/12/2023****Méthode** : GPS**Organisme** : AGERIN**Référence nivelée** : Autre type de référence**Description référence du repère** : Embâcle dans un arbre**Système altimétrique** : NGF IGN 1969 (système normal)**Altitude de la référence (en m)** : 225.794 m**Différence entre le niveau d'eau et la référence (en m)** : 1.300 m**Altitude calculée de l'eau (en m)** : 227.094
