Commune : **CARMAUX**Rivière : **Le Cérrou****En face du parking du centre commercial#2****Commentaires** : Rive en aval du seuil**1** Repère(s) sur le site**GÉNÉRAL****Unité de gestion** : Garonne-Tarn-Lot**Code** : 24GTLCE23_S_12**Date de mise à jour** : 09/04/2024**Auteur** : SPC GTL

**14 décembre 2023**Nature de l'inondation : **Débordement de cours d'eau**Altitude calculée de l'eau : **225.203 m**Nature du repère : **Laisse d'inondation****Commentaires** : Marque au sol dans la rive, à proximité de l'eau**GÉNÉRAL****Code** : 24GTLCE23_R_12_1**Date de mise à jour** :**Auteur** : SPC GTL

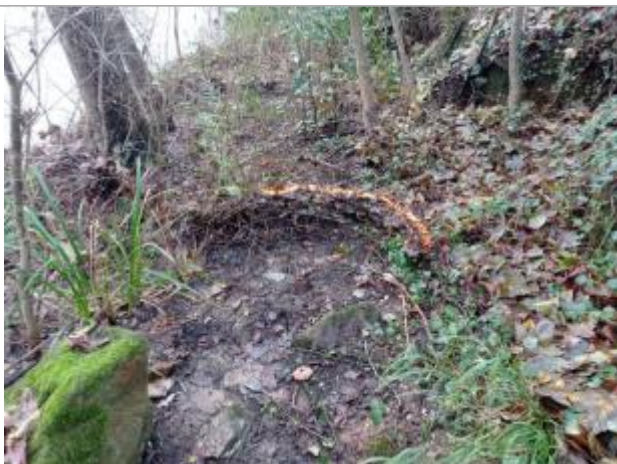
Photo repère © AGERIN

MARQUE**Maximum de l'inondation** : Oui**Visibilité** : Non renseigné**État du repère** : Disparu**Pérennité** : Aucune**Repère calculé** : Non renseigné**PHEC** : Non renseigné**SOURCE DE REPÉRAGE : RELEVÉS DE REPÈRES DE LA CRUE DU 14 DÉCEMBRE 2023 SUR LE CÉROU - 20/12/2023****Type de repérage** : Campagne de terrain post-inondation**Organisme(s)** : AGERIN**NIVELLEMENT D'ORIGINE - 14/12/2023****Méthode** : GPS**Organisme** : AGERIN**Référence nivelée** : Autre type de référence**Description référence du repère** : Laisse de crue au sol**Système altimétrique** : NGF IGN 1969 (système normal)**Altitude de la référence (en m)** : 225.033 m**Différence entre le niveau d'eau et la référence (en m)** : 0.170 m**Altitude calculée de l'eau (en m)** : 225.203
