Commune : SAINT-BENOIT-DE-CARMAUX

Rivière : Le Cérou

**Pont entre la D91 et la D91A****Commentaires** : Rive en amont du pont, près de la cabanne**1** Repère(s) sur le site**GÉNÉRAL****Unité de gestion** : Garonne-Tarn-Lot**Code** : 24GTLCE23\_S\_16**Date de mise à jour** : 09/04/2024**Auteur** : SPC GTL

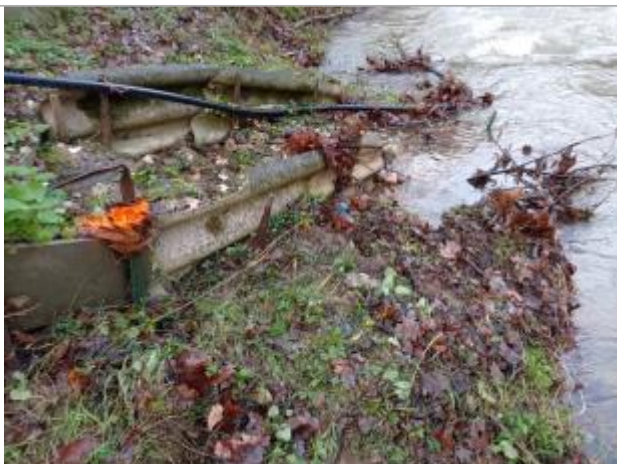
Photo repère © AGERIN

Nature de l'inondation : **Débordement de cours d'eau**Nature du repère : **Laisse d'inondation****Commentaires** : Embâcle de feuilles et/ou branches dans petit poteau métallique**GÉNÉRAL****Code** : 24GTLCE23\_R\_16\_1**Date de mise à jour** :**Auteur** : SPC GTL

**MARQUE****Maximum de l'inondation** : Oui**Visibilité** : Non renseigné**État du repère** : Disparu**Pérennité** : Aucune**Repère calculé** : Non renseigné**PHEC** : Non renseigné**SOURCE DE REPÉRAGE : RELEVÉS DE REPÈRES DE LA CRUE DU 14 DÉCEMBRE 2023 SUR LE CÉROU - 20/12/2023****Type de repérage** : Campagne de terrain post-inondation**Organisme(s)** : AGERIN**NIVELLEMENT D'ORIGINE - 15/12/2023****Méthode** : GPS**Organisme** : AGERIN**Référence nivelée** : Autre type de référence**Description référence du repère** : Embâcle piégé dans un poteau métallique**Système altimétrique** : NGF IGN 1969 (système normal)**Altitude de la référence (en m)** : 219.610 m**Différence entre le niveau d'eau et la référence (en m)** : 0.600 m**Altitude calculée de l'eau (en m)** : 220.21
