Commune : **SAINT-BENOIT-DE-CARMAUX**Rivière : **Le Cérou****Pont entre la D91 et la D91A****Commentaires** : Rive en amont du pont, près de la cabanne**1**

GÉNÉRAL**Unité de gestion** : Garonne-Tarn-Lot**Code** : 24GTLCE23_S_16**Date de mise à jour** : 09/04/2024**Auteur** : SPC GTL

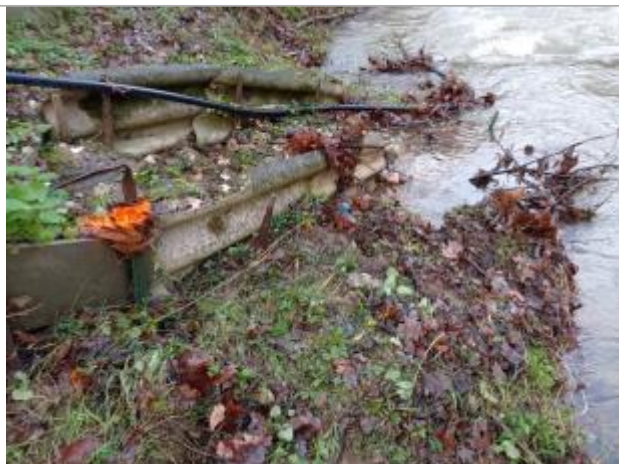
Photo repère © AGERIN

**14 Décembre 2023**Altitude calculée de l'eau : **220.21 m**Nature de l'inondation : **Débordement de cours d'eau**Nature du repère : **Laisse d'inondation****Commentaires** : Embâcle de feuilles et/ou branches dans petit poteau métallique**GÉNÉRAL****Code** : 24GTLCE23_R_16_1**Date de mise à jour** :**Auteur** : SPC GTL

MARQUE**Maximum de l'inondation** : Oui**Visibilité** : Non renseigné**État du repère** : Disparu**Pérennité** : Aucune**Repère calculé** : Non renseigné**PHEC** : Non renseigné**SOURCE DE REPÉRAGE : RELEVÉS DE REPÈRES DE LA CRUE DU 14 DÉCEMBRE 2023 SUR LE CÉROU - 20/12/2023****Type de repérage** : Campagne de terrain post-inondation**Organisme** : AGERIN**NIVELLEMENT D'ORIGINE - 15/12/2023****Méthode** : GPS**Organisme** : AGERIN**Référence nivelée** : Autre type de référence**Description référence du repère** : Embâcle piégé dans un poteau métallique**Système altimétrique** : NGF IGN 1969 (système normal)**Altitude de la référence (en m)** : 219.610 m**Différence entre le niveau d'eau et la référence (en m)** : 0.600 m**Altitude calculée de l'eau (en m)** : 220.21
