Commune : **CARMAUX**Rivière : **Le Cérrou****En face du parking du centre commercial****Commentaires** : Rive en amont du seuil**1** Repère(s) sur le site**GÉNÉRAL****Unité de gestion** : Garonne-Tarn-Lot**Code** : 24GTLCE23\_S\_11**Date de mise à jour** : 09/04/2024**Auteur** : SPC GTL

**14 décembre 2023**Nature de l'inondation : **Débordement de cours d'eau**Altitude calculée de l'eau : **227.094 m**Nature du repère : **Laisse d'inondation****Commentaires** : Embâcle de feuilles et/ou branches dans un arbre**GÉNÉRAL****Code** : 24GTLCE23\_R\_11\_1**Date de mise à jour** :**Auteur** : SPC GTL

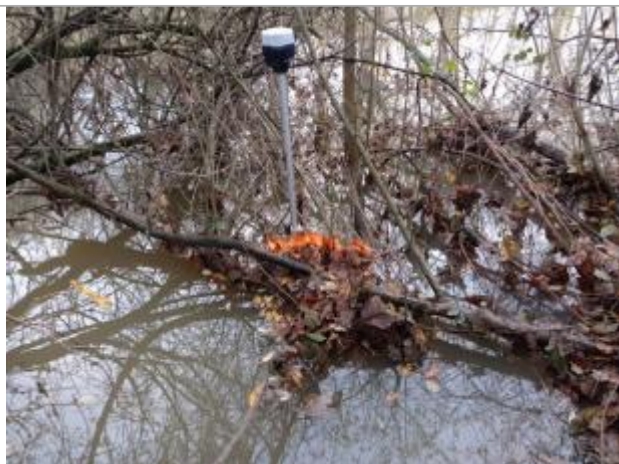
Photo repère © AGERIN

**MARQUE****Maximum de l'inondation** : Oui**Visibilité** : Non renseigné**État du repère** : Disparu**Pérennité** : Aucune**Repère calculé** : Non renseigné**PHEC** : Non renseigné

**SOURCE DE REPÉRAGE : RELEVÉS DE REPÈRES DE LA CRUE DU 14 DÉCEMBRE 2023 SUR LE CÉROU - 20/12/2023****Type de repérage** : Campagne de terrain post-inondation**Organisme(s)** : AGERIN**NIVELLEMENT D'ORIGINE - 14/12/2023****Méthode** : GPS**Organisme** : AGERIN**Référence nivelée** : Autre type de référence**Description référence du repère** : Embâcle dans un arbre**Système altimétrique** : NGF IGN 1969 (système normal)**Altitude de la référence (en m)** : 225.794 m**Différence entre le niveau d'eau et la référence (en m)** : 1.300 m**Altitude calculée de l'eau (en m)** : 227.094 m
