Commune : **CARMAUX**Rivière : **Le Cérrou****En face du parking du centre commercial****Commentaires** : Rive en amont du seuil**1**

GÉNÉRAL**Unité de gestion** : Garonne-Tarn-Lot**Code** : 24GTLCE23_S_11**Date de mise à jour** : 09/04/2024**Auteur** : SPC GTL

**14 Décembre 2023**Nature de l'inondation : **Débordement de cours d'eau**Altitude calculée de l'eau : **227.094 m**Nature du repère : **Laisse d'inondation****Commentaires** : Embâcle de feuilles et/ou branches dans un arbre**GÉNÉRAL****Code** : 24GTLCE23_R_11_1**Date de mise à jour** :**Auteur** : SPC GTL

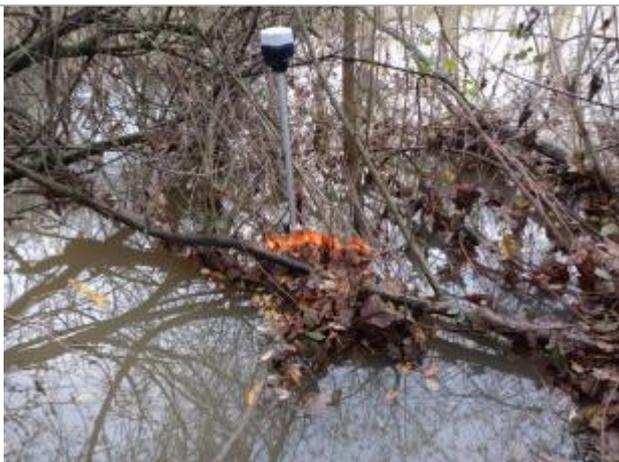
Photo repère © AGERIN

MARQUE**Maximum de l'inondation** : Oui**Visibilité** : Non renseigné**État du repère** : Disparu**Pérennité** : Aucune**Repère calculé** : Non renseigné**PHEC** : Non renseigné**SOURCE DE REPÉRAGE : RELEVÉS DE REPÈRES DE LA CRUE DU 14 DÉCEMBRE 2023 SUR LE CÉROU - 20/12/2023****Type de repérage** : Campagne de terrain post-inondation**Organisme** : AGERIN**NIVELLEMENT D'ORIGINE - 14/12/2023****Méthode** : GPS**Organisme** : AGERIN**Référence nivelée** : Autre type de référence**Description référence du repère** : Embâcle dans un arbre**Système altimétrique** : NGF IGN 1969 (système normal)**Altitude de la référence (en m)** : 225.794 m**Différence entre le niveau d'eau et la référence (en m)** : 1.300 m**Altitude calculée de l'eau (en m)** : 227.094 m
