Commune : **CARMAUX**Rivière : **Le Cérou****En face du parking du centre commercial#2****Commentaires** : Rive en aval du seuil**1**

GÉNÉRAL**Unité de gestion** : Garonne-Tarn-Lot**Code** : 24GTLCE23_S_12**Date de mise à jour** : 09/04/2024**Auteur** : SPC GTL

**14 Décembre 2023**Nature de l'inondation : **Débordement de cours d'eau**Altitude calculée de l'eau : **225.203 m**Nature du repère : **Laisse d'inondation****Commentaires** : Marque au sol dans la rive, à proximité de l'eau**GÉNÉRAL****Code** : 24GTLCE23_R_12_1**Date de mise à jour** :**Auteur** : SPC GTL

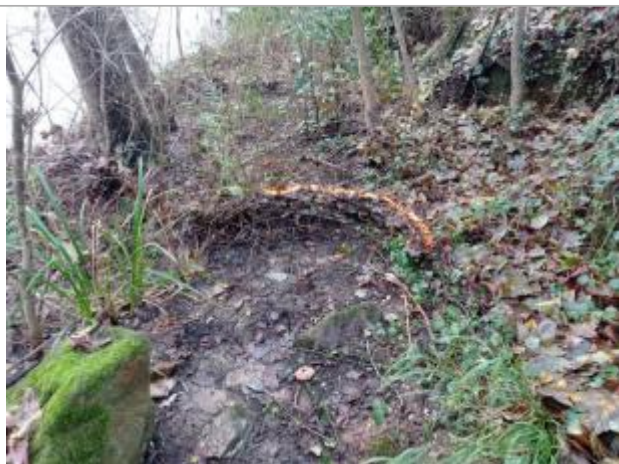
Photo repère © AGERIN

MARQUE**Maximum de l'inondation** : Oui**Visibilité** : Non renseigné**État du repère** : Disparu**Pérennité** : Aucune**Repère calculé** : Non renseigné**PHEC** : Non renseigné**SOURCE DE REPÉRAGE : RELEVÉS DE REPÈRES DE LA CRUE DU 14 DÉCEMBRE 2023 SUR LE CÉROU - 20/12/2023****Type de repérage** : Campagne de terrain post-inondation**Organisme** : AGERIN**NIVELLEMENT D'ORIGINE - 14/12/2023****Méthode** : GPS**Organisme** : AGERIN**Référence nivelée** : Autre type de référence**Description référence du repère** : Laisse de crue au sol**Système altimétrique** : NGF IGN 1969 (système normal)**Altitude de la référence (en m)** : 225.033 m**Différence entre le niveau d'eau et la référence (en m)** : 0.170 m**Altitude calculée de l'eau (en m)** : 225.203 m
