Commune : **CARMAUX**Rivière : **Le Cérrou****En face du parking du centre commercial#2****Commentaires** : Rive en aval du seuil**1** Repère(s) sur le site**GÉNÉRAL****Unité de gestion** : Garonne-Tarn-Lot**Code** : 24GTLCE23\_S\_12**Date de mise à jour** : 09/04/2024**Auteur** : SPC GTL

**14 décembre 2023**Nature de l'inondation : **Débordement de cours d'eau**Altitude calculée de l'eau : **225.203 m**Nature du repère : **Laisse d'inondation****Commentaires** : Marque au sol dans la rive, à proximité de l'eau**GÉNÉRAL****Code** : 24GTLCE23\_R\_12\_1**Date de mise à jour** :**Auteur** : SPC GTL

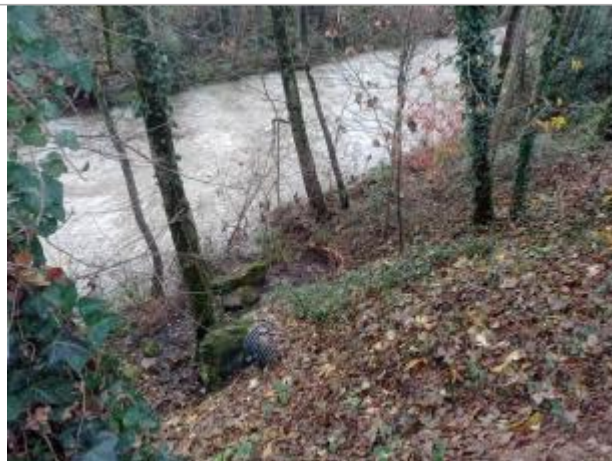
Photo du site ©AGERIN
