Commune : CANDES-SAINT-MARTIN

Garage La Petite Vienne

Rivière : La Vienne

1 Repère(s) sur le site**GÉNÉRAL****Unité de gestion :** Vienne-Charente-Atlantique**Code :** 24VCA_PAQ_S_1**Date de mise à jour :** 21/05/2024**Auteur :** SPC VCA

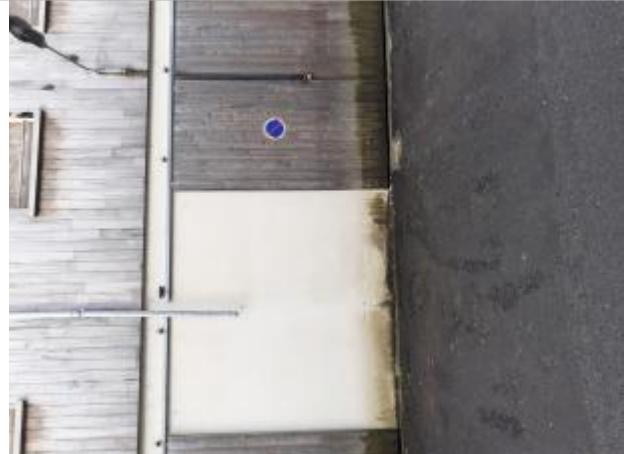
Vue du site - Auteur : SPC MLA

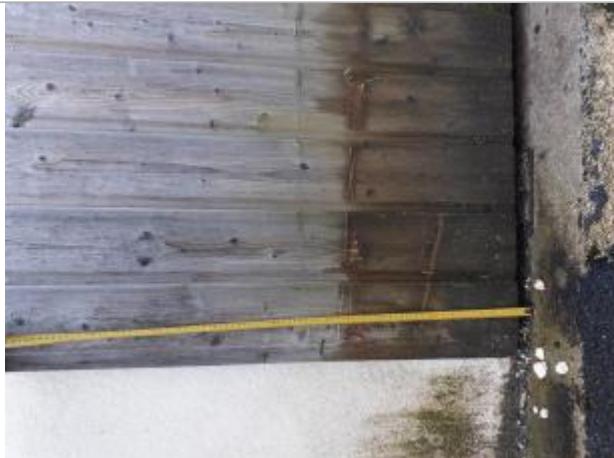
**1^{er} Avril 2024**Nature de l'inondation : **Débordement de cours d'eau**Altitude calculée de l'eau : **32.97 m**Nature du repère : **Laisse d'inondation****Commentaires :** Code laisse : candes2 - trace sur le mur du garage en bois, doute sur la bonne réception du GPS - Finesse : Bonne - Confiance : Certaine**GÉNÉRAL****Code :** 24VCA_PAQ_R_1_1**Date de mise à jour :****Auteur :** SPC VCA

Vue de la laisse - Auteur : SPC MLA
