Commune : **CANDES-SAINT-MARTIN**Rivière : **La Vienne****Garage La Petite Vienne****1** Repère(s) sur le site**GÉNÉRAL**

Code : 24VCA_PAO_S_1

Auteur : SPC VCA

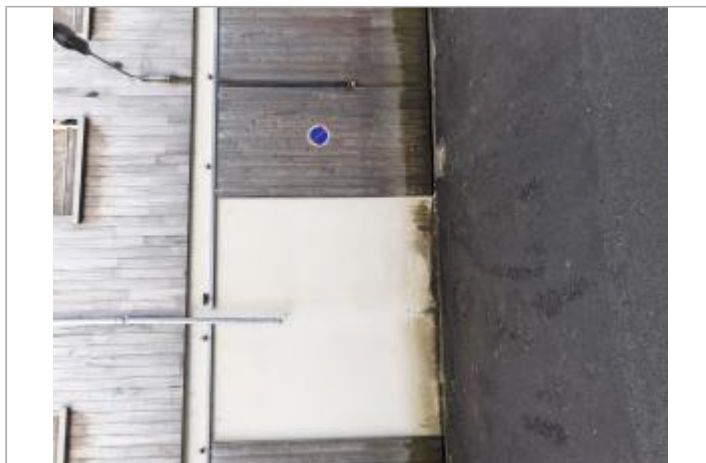
Vue du site - Auteur : SPC MLA

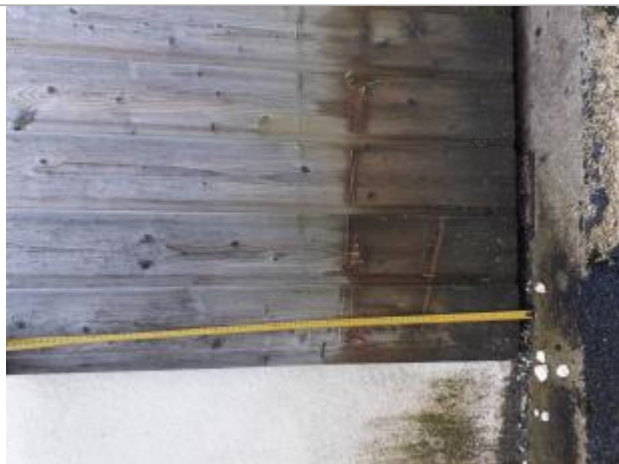
**1er avril 2024**Altitude calculée de l'eau : **32.97 m**Nature de l'inondation : **Débordement de cours d'eau**Nature du repère : **Laisse d'inondation****Commentaires** : Code laisse : candes2 - trace sur le mur du garage en bois, doute sur la bonne réception du GPS - Finesse : Bonne - Confiance : Certaine**GÉNÉRAL**

Vue de la laisse - Auteur : SPC MLA
