Commune : **CANDES-SAINT-MARTIN**Rivière : **La Vienne****Garage La Petite Vienne****1** Repère(s) sur le site**GÉNÉRAL****Unité de gestion :** Vienne-Charente-Atlantique**Code :** 24VCA_PAO_S_1**Date de mise à jour :** 21/05/2024**Auteur :** SPC VCA

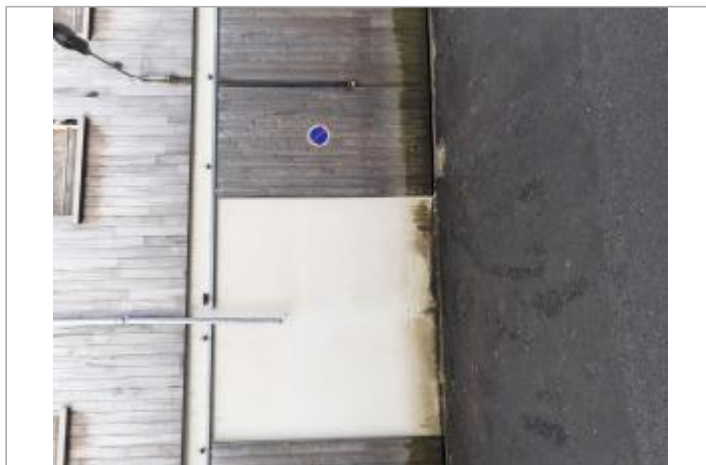
Vue du site - Auteur : SPC MLA

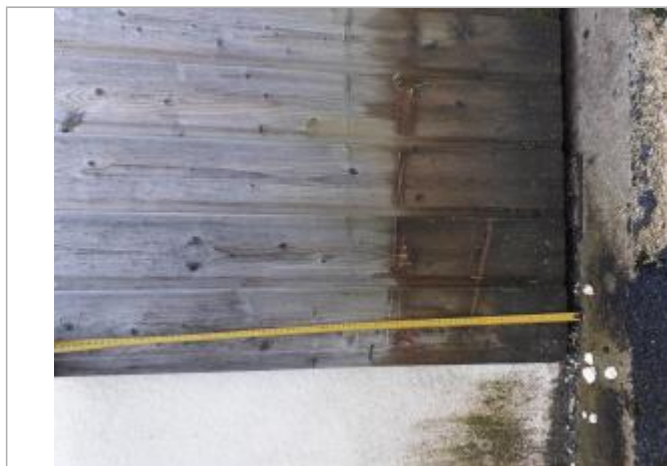
**1er avril 2024**Altitude calculée de l'eau : **32.97 m**Nature de l'inondation : **Débordement de cours d'eau**Nature du repère : **Laisse d'inondation****Commentaires :** Code laisse : candes2 - trace sur le mur du garage en bois, doute sur la bonne réception du GPS - Finesse : Bonne - Confiance : Certaine**GÉNÉRAL****Code :** 24VCA_PAO_R_1_1**Date de mise à jour :****Auteur :** SPC VCA

Vue de la laisse - Auteur : SPC MLA
