Commune : **CHINON**Rivière : **La Vienne****Grillage à l'arrière sanitaires publics****1** Repère(s) sur le site**GÉNÉRAL****Unité de gestion :** Vienne-Charente-Atlantique**Code :** 24VCA_PAO_S_9**Date de mise à jour :** 21/05/2024**Auteur :** SPC VCA

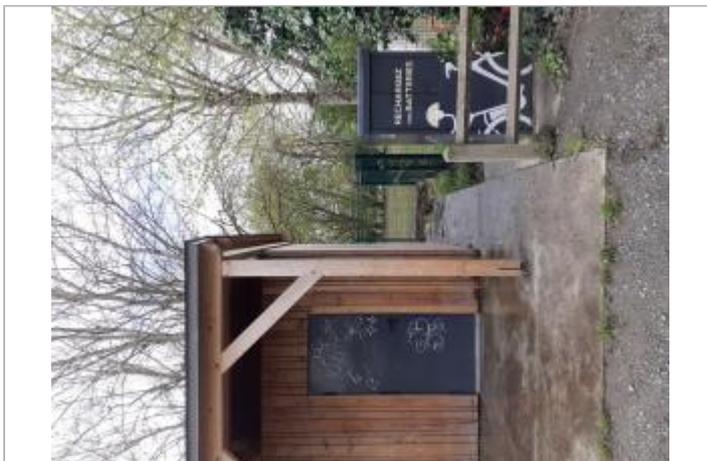
Vue du site - Auteur : SPC MLA

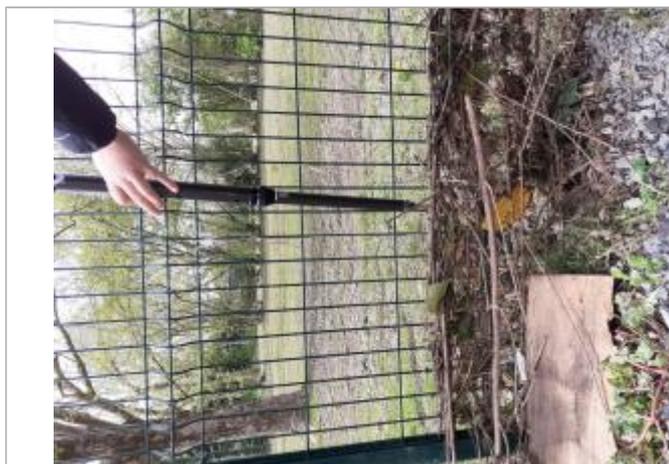
Nature de l'inondation : **Débordement de cours d'eau**Nature du repère : **Laisse d'inondation****Commentaires :** Code laisse : chinon3 - Moitié première case entière du grillage, mauvaise réception GPS - Finesse : Moyenne - Confiance : Certaine**GÉNÉRAL****Code :** 24VCA_PAO_R_9_1**Date de mise à jour :****Auteur :** SPC VCA

Vue de la laisse - Auteur : SPC MLA
