Commune : **CHINON**Rivière : **La Vienne****Grillage du stade de rugby****1** Repère(s) sur le site**GÉNÉRAL****Unité de gestion :** Vienne-Charente-Atlantique**Code :** 24VCA\_PAO\_S\_14**Date de mise à jour :** 21/05/2024**Auteur :** SPC VCA

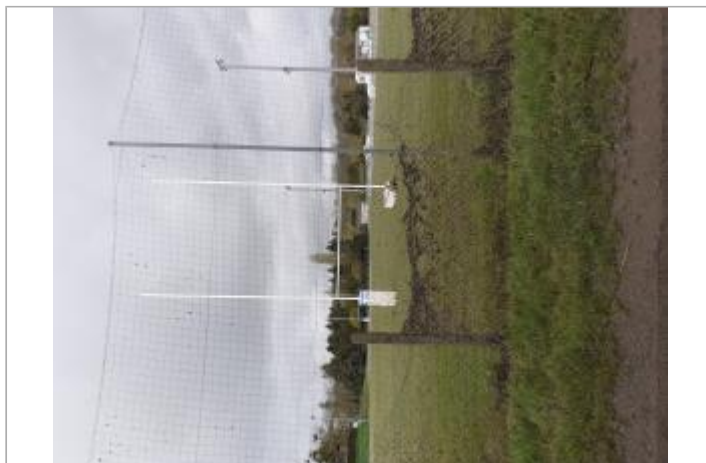
Vue du site - Auteur : SPC MLA

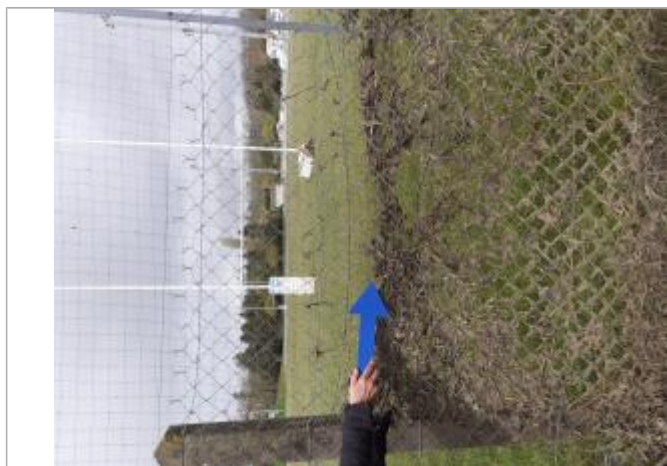
**1er avril 2024**Altitude calculée de l'eau : **33.98 m**Nature de l'inondation : **Débordement de cours d'eau**Nature du repère : **Laisse d'inondation****Commentaires :** Code laisse : chinon9 - Brindilles piégées dans le grillage - Finesse : Moyenne - Confiance : Certaine**GÉNÉRAL****Code :** 24VCA\_PAO\_R\_14\_1**Date de mise à jour :****Auteur :** SPC VCA

Vue de la laisse - Auteur : SPC MLA
