Commune : CHINON

Grillage du stade de rugby

Rivière : La Vienne

Unité de gestion : Vienne-Charente-Atlantique**Code :** 24VCA_PAQ_S_14**Date de mise à jour :** 21/05/2024**Auteur :** SPC VCA

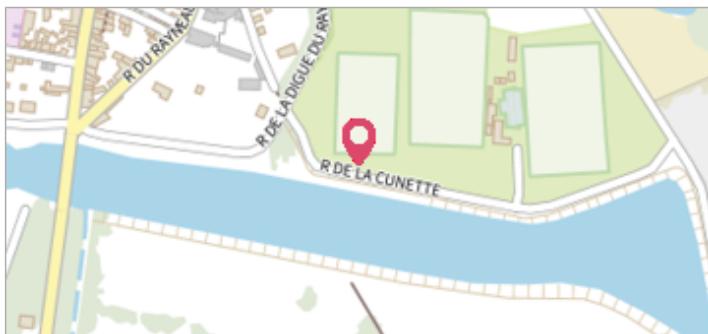
**1^{er} Avril 2024**Nature de l'inondation : **Débordement de cours d'eau**Altitude calculée de l'eau : **33.98 m**Nature du repère : **Laisse d'inondation****Commentaires :** Code laisse : chinon9 - Brindilles piégées dans le grillage - Finesse : Moyenne - Confiance : Certaine

Vue de la laisse - Auteur : SPC MLA

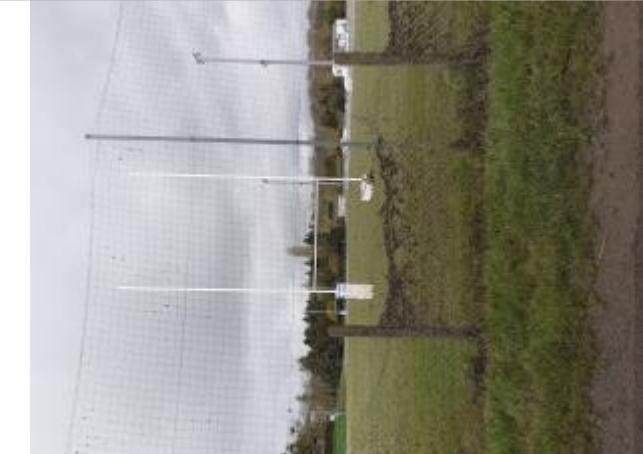
Vue du site - Auteur : SPC MLA
