Commune : CRAVANT-LES-COTEAUX

Rivière : La Vienne

Grillage de jardin en face de l'entreprise

Unité de gestion : Vienne-Charente-Atlantique**Code :** 24VCA_PAQ_S_19**Date de mise à jour :** 21/05/2024**Auteur :** SPC VCA

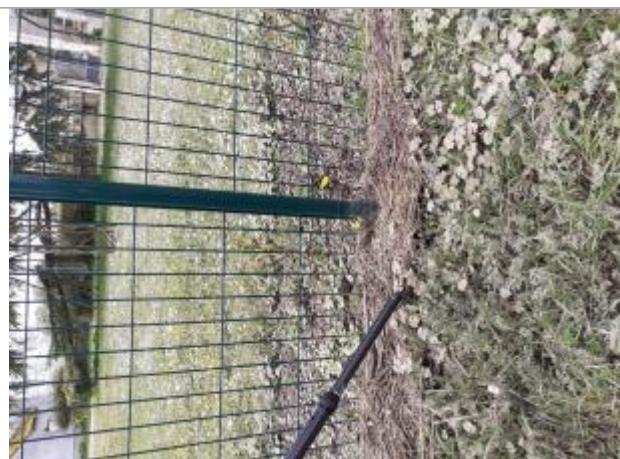
Vue de la laisse - Auteur : SPC MLA

**1^{er} Avril 2024**Nature de l'inondation : **Débordement de cours d'eau**Altitude calculée de l'eau : **35.48 m**Nature du repère : **Limite au sol****Commentaires :** Code laisse : cravant2 - brindilles prises dans le grillage, peut-être retombée au sol - Finesse : Médiocre - Confiance : Certaine

Maximum de l'inondation : Oui**Visibilité :** Non**État du repère :** Non renseigné**Pérennité :** Aucune**Repère calculé :** Non renseigné**PHEC :** Non renseigné
