Commune : **CRAVANT-LES-COTEAUX**Rivière : **La Vienne****Grillage de jardin en face de l'entreprise****1** Repère(s) sur le site**GÉNÉRAL****Unité de gestion :** Vienne-Charente-Atlantique**Code :** 24VCA_PAO_S_19**Date de mise à jour :** 21/05/2024**Auteur :** SPC VCA

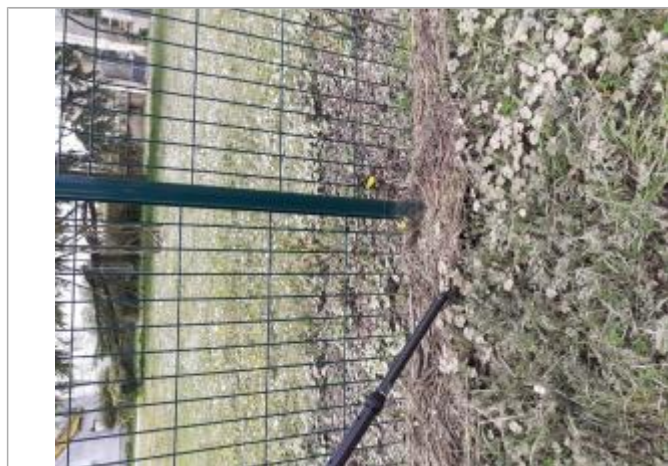
**1er avril 2024**Altitude calculée de l'eau : **35.48 m**Nature de l'inondation : **Débordement de cours d'eau**Nature du repère : **Limite au sol****Commentaires :** Code laisse : cravant2 - brindilles prises dans le grillage, peut-être retombée au sol - Finesse : Médiocre - Confiance : Certaine**GÉNÉRAL****Code :** 24VCA_PAO_R_19_1**Date de mise à jour :****Auteur :** SPC VCA

Vue de la laisse - Auteur : SPC MLA
