Commune : **MÉRIGNY** | Rivière : **L' Anglin**

Maison à l'aval rive gauche du pont

GÉNÉRAL

Unité de gestion : Vienne-Charente-Atlantique
 Code : 24VCA_PAO_S_48 Date de mise à jour : 21/05/2024
 Auteur : SPC VCA

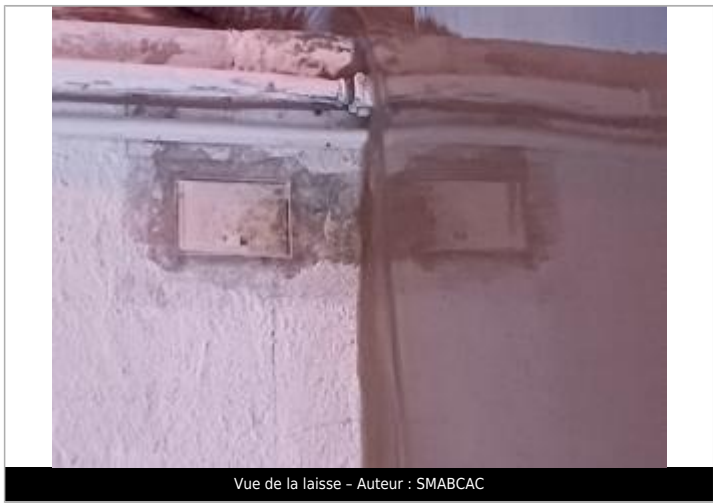
Nature de l'inondation : **Débordement de cours d'eau** Nature du repère : **Laisse d'inondation**

Commentaires : photo supposée prise au max de la crue

Maximum de l'inondation : Oui
 Visibilité : Non État du repère : Non renseigné
 Pérennité : Aucune Repère calculé : Non renseigné
 PHEC : Non renseigné
