Commune : CANDES-SAINT-MARTIN

Garage La Petite Vienne

Rivière : La Vienne

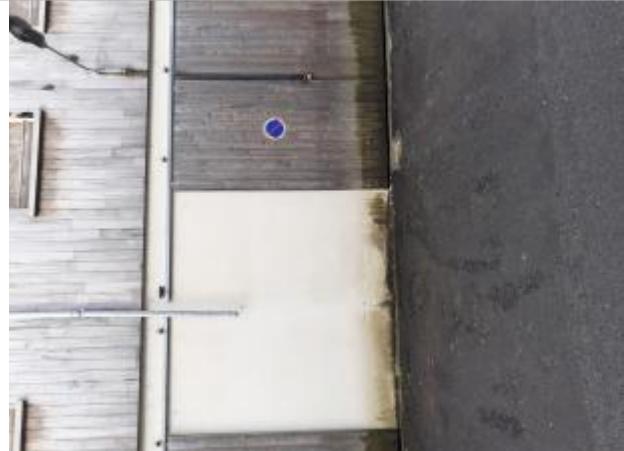
Vue du site - Auteur : SPC MLA

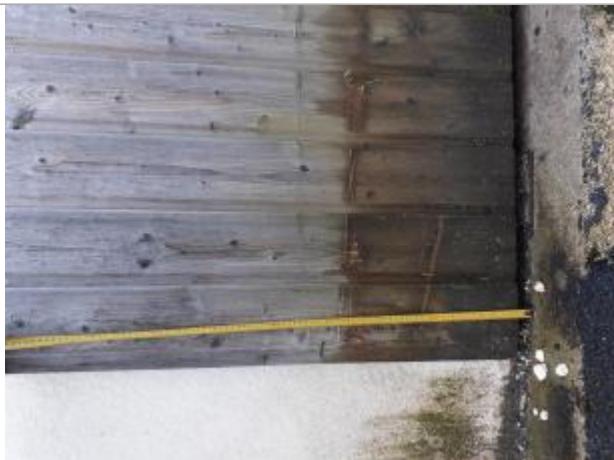
**1^{er} Avril 2024**Nature de l'inondation : **Débordement de cours d'eau**Altitude calculée de l'eau : **32.97 m**Nature du repère : **Laisse d'inondation****Commentaires :** Code laisse : candes2 - trace sur le mur du garage en bois, doute sur la bonne réception du GPS - Finesse : Bonne - Confiance : Certaine**GÉNÉRAL****Code :** 24VCA_PAQ_R_1_1**Date de mise à jour :****Auteur :** SPC VCA

Vue de la laisse - Auteur : SPC MLA
