Commune : CHINON

**Grigny**

Rivière : La Vienne

**16** Repère(s) sur le site
**GÉNÉRAL****Unité de gestion :** Vienne-Charente-Atlantique**Code :** LCI\_S\_1040**Date de mise à jour :** 25/08/2016**Auteur :** SPC LCI

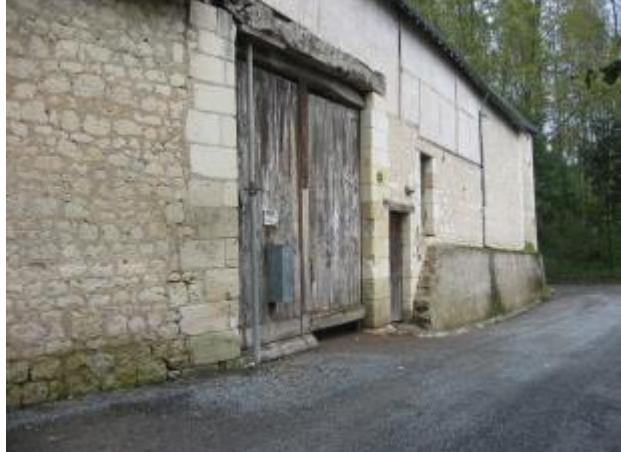
**Commentaires :** Ferme, sur un pilier de portail dans le hameau de Grigny. Les mois ont été déduits. Site situé en zone largement inondable, d'où le nombre important de repères.

Photo du recensement d'origine

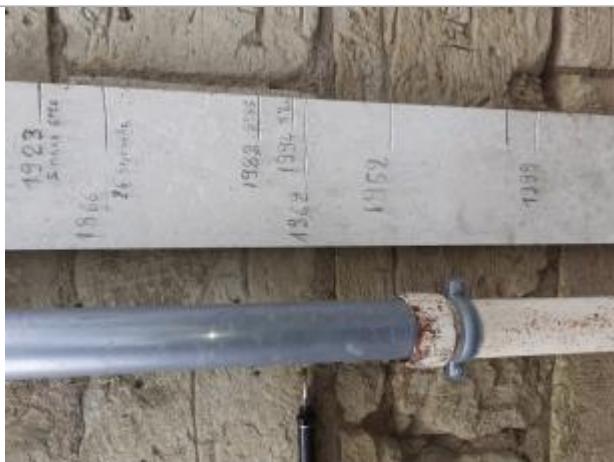
**Commentaires :** Code laisse : chinon2 - Trace d'eau sur le mur, mauvaise réception GPS, crue équivalente à 1962 sur l'échelle - Finesse : Moyenne - Confiance : Certaine

Vue de la laisse - Auteur : SPC MLA
