Commune : **CHINON**Rivière : **La Vienne**

## Grillage à l'arrière sanitaires publics

Code : 24VCA\_Paq\_S\_9

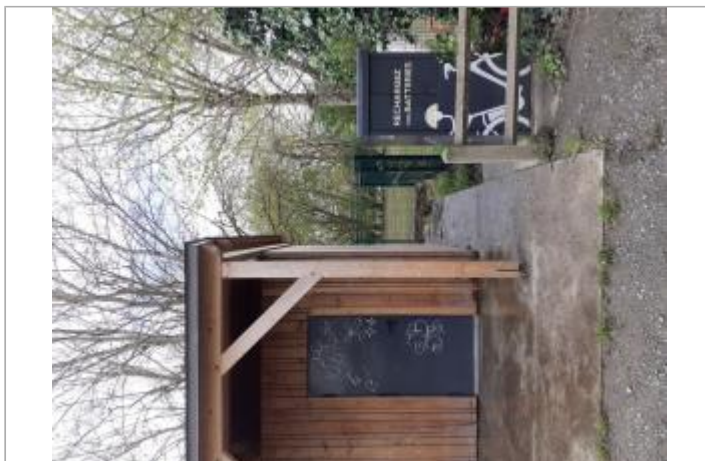
Vue du site - Auteur : SPC MLA

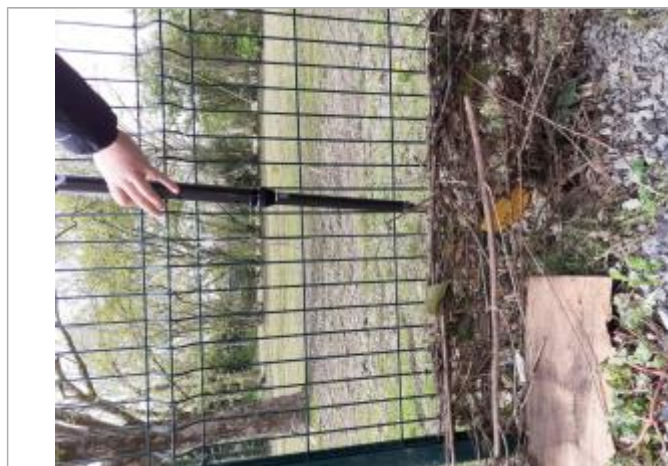
**1er avril 2024**Nature de l'inondation : **Débordement de cours d'eau**Altitude calculée de l'eau : **35.3 m**Nature du repère : **Laisse d'inondation****Commentaires** : Code laisse : chinon3 - Moitié première case entière du grillage, mauvaise réception GPS - Finesse : Moyenne - Confiance : Certaine

**Méthode** : GPS**Organisme** : SPC Maine - Loire aval**Commentaires sur le nivellement** : Précision nivellement : Mauvaise**Référence nivelée** : Autre type de référence**Description référence du repère** : sol caillouteux au pied du grillage**Système altimétrique** : NGF IGN 1969 (système normal)**Altitude de la référence (en m)** : 34.940 m**Différence entre le niveau d'eau et la référence (en m)** : 0.360 m**Altitude calculée de l'eau (en m)** : 35.3 m

Vue de la laisse - Auteur : SPC MLA
