Commune : CHINON

Grillage à l'arrière sanitaires publics

Rivière : La Vienne

Unité de gestion : Vienne-Charente-Atlantique**Code :** 24VCA_PAQ_S_9**Date de mise à jour :** 21/05/2024**Auteur :** SPC VCA

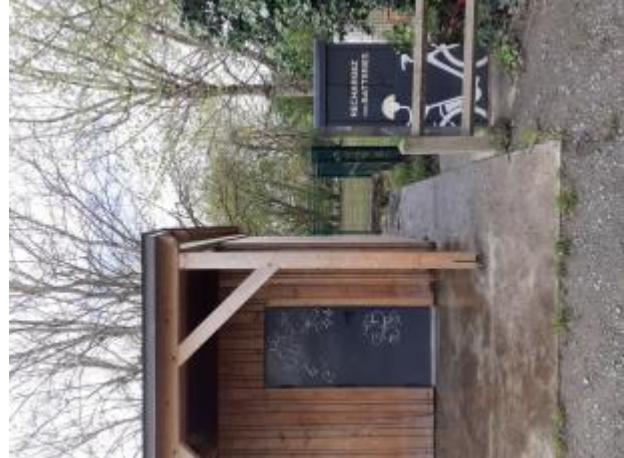
Vue du site - Auteur : SPC MLA

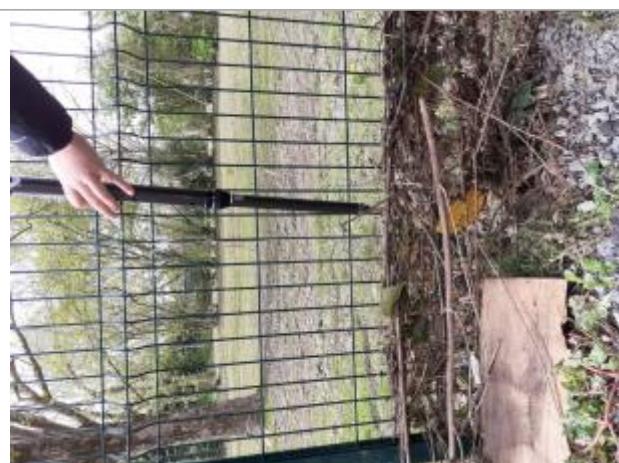
**1^{er} Avril 2024**Nature de l'inondation : **Débordement de cours d'eau**Altitude calculée de l'eau : **35.3 m**Nature du repère : **Laisse d'inondation****Commentaires :** Code laisse : chinon3 - Moitié première case entière du grillage, mauvaise réception GPS - Finesse : Moyenne - Confiance : Certaine

Méthode : GPS**Organisme :** SPC Maine - Loire aval**Commentaires sur le nivellage :** Précision nivellation : Mauvaise**Référence nivélée :** Autre type de référence**Description référence du repère :** sol caillouteux au pied du grillage**Système altimétrique :** NGF IGN 1969 (système normal)**Altitude de la référence (en m) :** 34.940 m**Différence entre le niveau d'eau et la référence (en m) :** 0.360 m**Altitude calculée de l'eau (en m) :** 35.3 m

Vue de la laisse - Auteur : SPC MLA
