Commune : CHINON

## Mur d'une maison

Rivière : La Vienne

**1** Repère(s) sur le site**GÉNÉRAL****Unité de gestion :** Vienne-Charente-Atlantique**Code :** 24VCA\_PAQ\_S\_11**Date de mise à jour :** 21/05/2024**Auteur :** SPC VCA

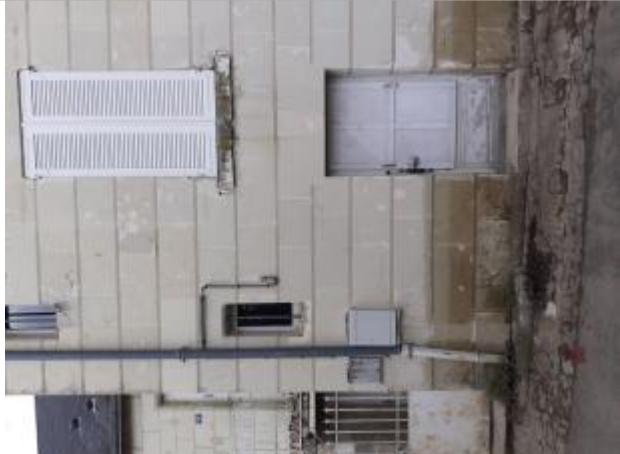
Vue du site - Auteur : SPC MLA

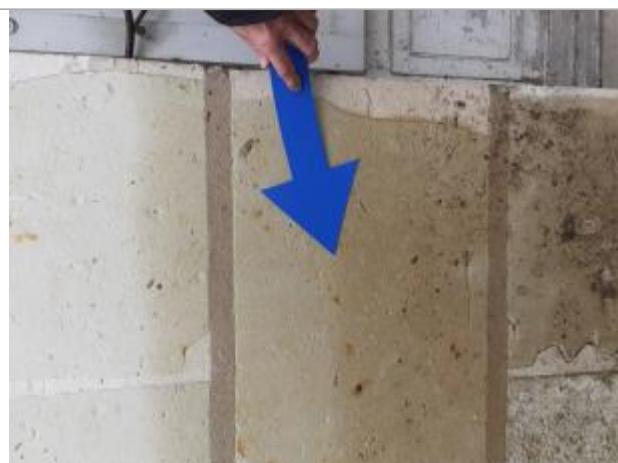
**1<sup>er</sup> Avril 2024**Nature de l'inondation : **Débordement de cours d'eau**Altitude calculée de l'eau : **34.82 m**Nature du repère : **Laisse d'inondation****Commentaires :** Code laisse : chinon6 - traces d'eau avec zone de capillarité au-dessus, réception moyenne du GPS - Finesse : Bonne - Confiance : Certaine**GÉNÉRAL****Code :** 24VCA\_PAQ\_R\_11\_1**Date de mise à jour :****Auteur :** SPC VCA

Vue de la laisse - Auteur : SPC MLA
