Commune : **CHINON**Rivière : **La Vienne****Grillage du stade de rugby****1** Repère(s) sur le site**GÉNÉRAL**

Code : 24VCA\_PAO\_S\_14

Date de mise à jour : 21/05/2024

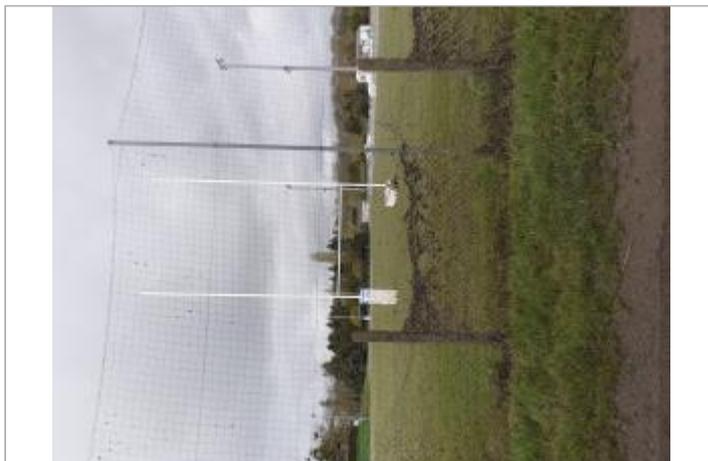
Vue du site - Auteur : SPC MLA

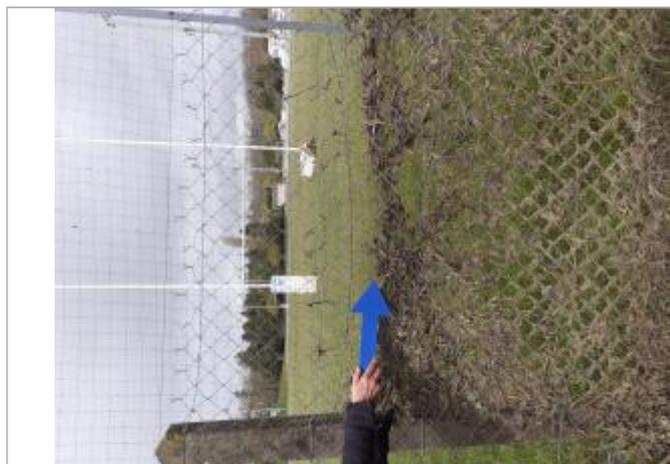
Nature de l'inondation : **Débordement de cours d'eau**Altitude calculée de l'eau : **33.98 m**Nature du repère : **Laisse d'inondation****Commentaires** : Code laisse : chinon9 - Brindilles piégées dans le grillage - Finesse : Moyenne - Confiance : Certaine**GÉNÉRAL**

Vue de la laisse - Auteur : SPC MLA
