Commune : **CRAVANT-LES-COTEAUX**Rivière : **La Vienne****Grillage de jardin en face de l'entreprise****1** Repère(s) sur le site**GÉNÉRAL****Unité de gestion :** Vienne-Charente-Atlantique**Code :** 24VCA_PAQ_S_19**Date de mise à jour :** 21/05/2024**Auteur :** SPC VCA

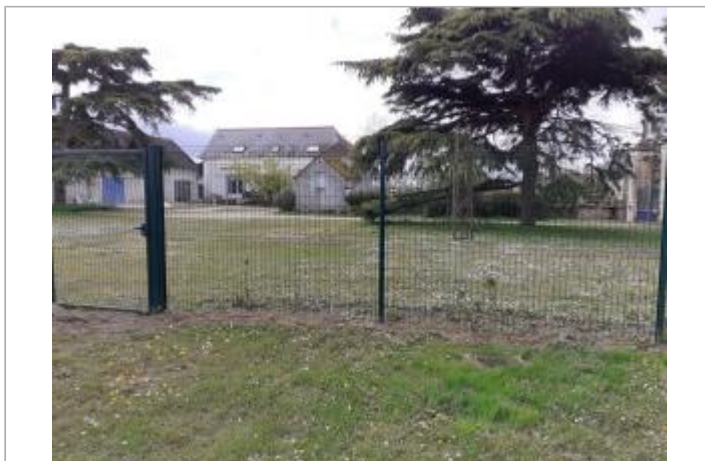
Vue du site - Auteur : SPC MLA

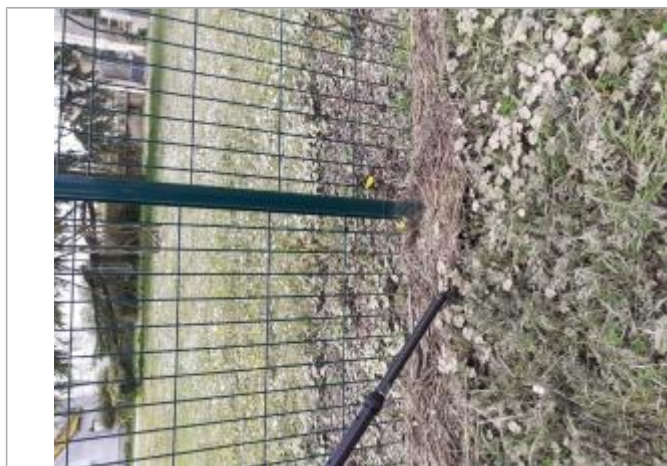
**1er avril 2024**Altitude calculée de l'eau : **35.48 m**Nature de l'inondation : **Débordement de cours d'eau**Nature du repère : **Limite au sol****Commentaires :** Code laisse : cravant2 - brindilles prises dans le grillage, peut-être retombée au sol - Finesse : Médiocre - Confiance : Certaine**GÉNÉRAL****Code :** 24VCA_PAQ_R_19_1**Date de mise à jour :****Auteur :** SPC VCA

Vue de la laisse - Auteur : SPC MLA
