Commune : **CRAVANT-LES-COTEAUX**Rivière : **La Vienne****Grillage de jardin en face de l'entreprise****1** Repère(s) sur le site**GÉNÉRAL****Unité de gestion :** Vienne-Charente-Atlantique**Code :** 24VCA_PAO_S_19**Date de mise à jour :** 21/05/2024**Auteur :** SPC VCA

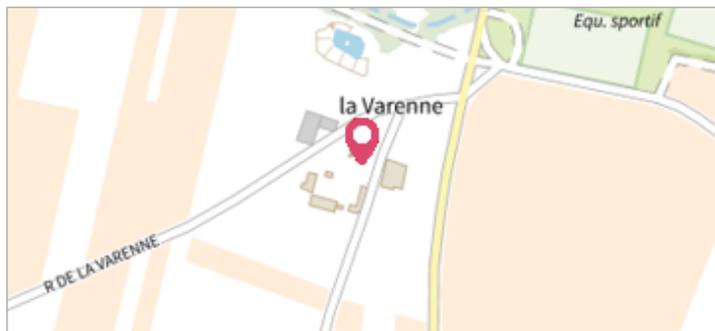
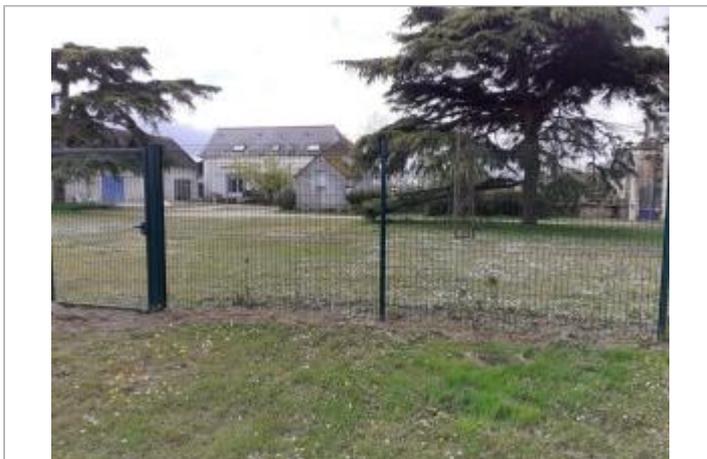
Vue du site - Auteur : SPC MLA

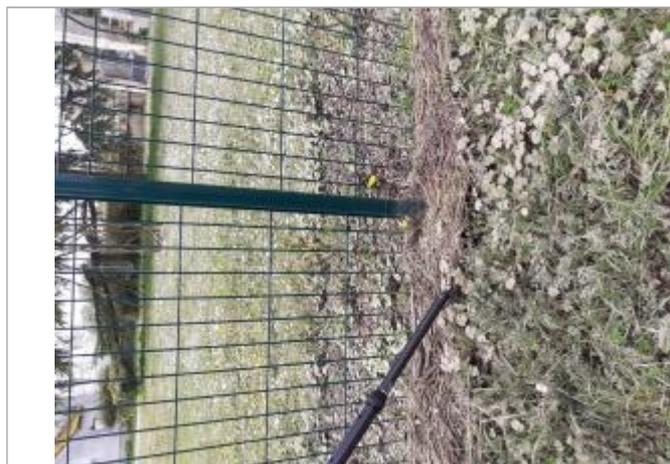
**1^{er} Avril 2024**Altitude calculée de l'eau : **35.48 m**Nature de l'inondation : **Débordement de cours d'eau**Nature du repère : **Limite au sol****Commentaires :** Code laisse : cravant2 - brindilles prises dans le grillage, peut-être retombée au sol - Finesse : Médiocre - Confiance : Certaine**GÉNÉRAL****Code :** 24VCA_PAO_R_19_1**Date de mise à jour :****Auteur :** SPC VCA

Vue de la laisse - Auteur : SPC MLA
