Commune : BEAUMONT-EN-VERON

**Rue Montour, n°4**

Rivière : La Vienne

**GÉNÉRAL****Unité de gestion :** Vienne-Charente-Atlantique**Code :** LCI\_S\_1069**Date de mise à jour :** 25/08/2016**Auteur :** SPC LCI

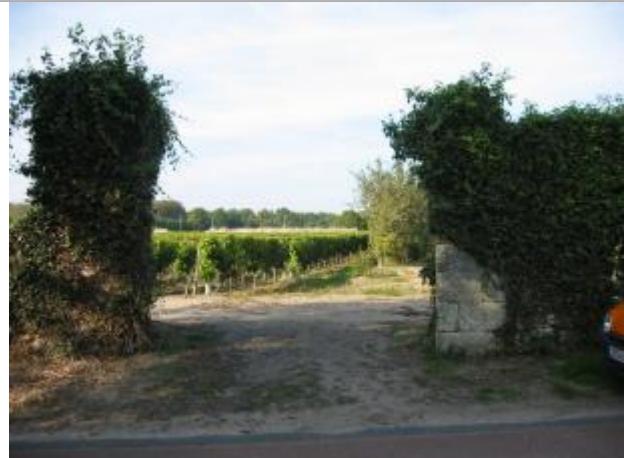
**Commentaires :** Au n°4, rue Montour. Repère situé sur le pilier droit, sur le côté, à l'entrée de la vigne. Peut-être recouvert par du lierre. Vérifier l'emplacement sur la BDRC (référence IGN probablement erronée : correction lors de la saisie) Placer flèche.

Photo du recensement d'origine

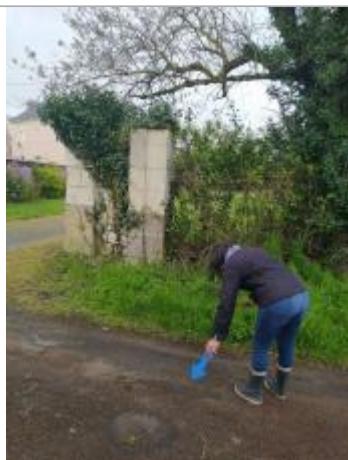
**1<sup>er</sup> Avril 2024**Nature de l'inondation : **Débordement de cours d'eau**Altitude calculée de l'eau : **32.934 m**Nature du repère : **Laisse d'inondation****Commentaires :** Laisse peu visible mais témoignage**GÉNÉRAL****Code :** 24VCA\_PAQ\_R\_31\_1**Date de mise à jour :****Auteur :** SPC VCA

Vue de la laisse - Auteur : DDT 37
