Commune : **MÉRIGNY** | Rivière : **L' Anglin**

Bâtiment en contrebas de la route

Unité de gestion : Vienne-Charente-Atlantique
 Code : 24VCA_PAO_S_47 Date de mise à jour : 21/05/2024
 Auteur : SPC VCA

30 mars 2024
 Nature de l'inondation : **Débordement de cours d'eau** Nature du repère : **Laisse d'inondation**

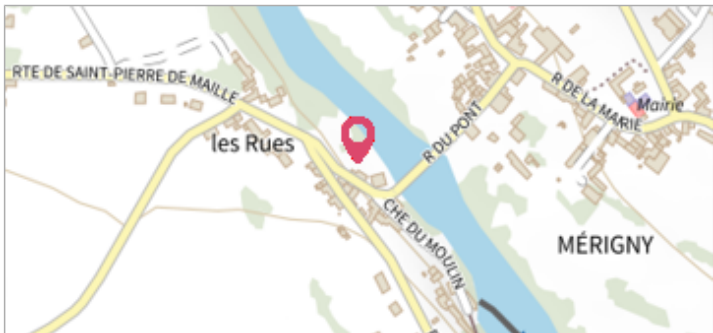
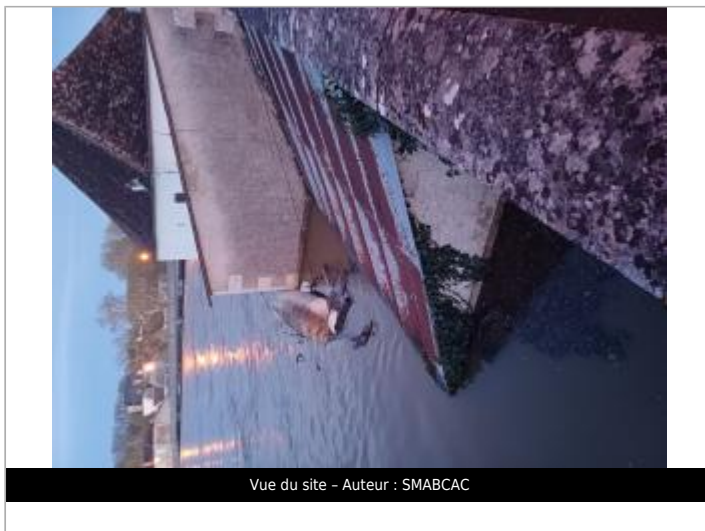
1 Repère(s) sur le site

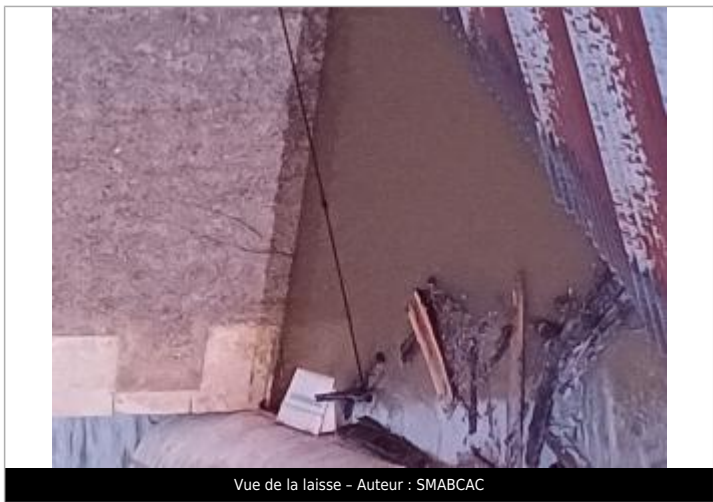
Code : 24VCA_PAO_R_47_1 Date de mise à jour : 21/05/2024
 Auteur : SPC VCA

Maximum de l'inondation : Oui
 Visibilité : Non État du repère : Non renseigné
 Pérennité : Aucune Repère calculé : Non renseigné
 PHEC : Non renseigné
