Commune : **MÉRIGNY** | Rivière : **L' Anglin**

Maison à l'aval rive gauche du pont

Unité de gestion : Vienne-Charente-Atlantique
 Code : 24VCA_PAO_S_48 Date de mise à jour : 21/05/2024
 Auteur : SPC VCA

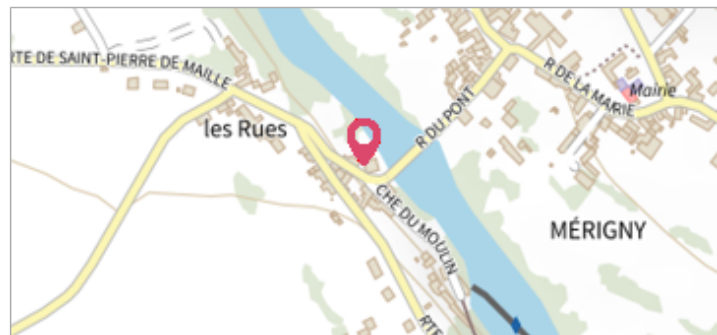
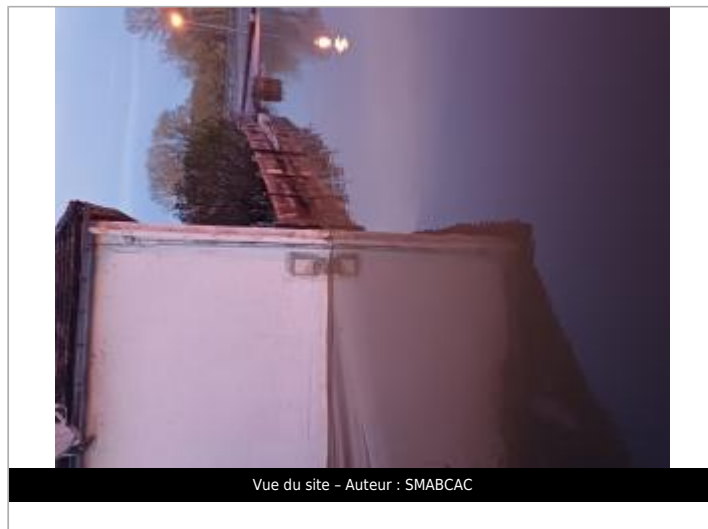
Nature de l'inondation : **Débordement de cours d'eau** Nature du repère : **Laisse d'inondation**

Commentaires : photo supposée prise au max de la crue

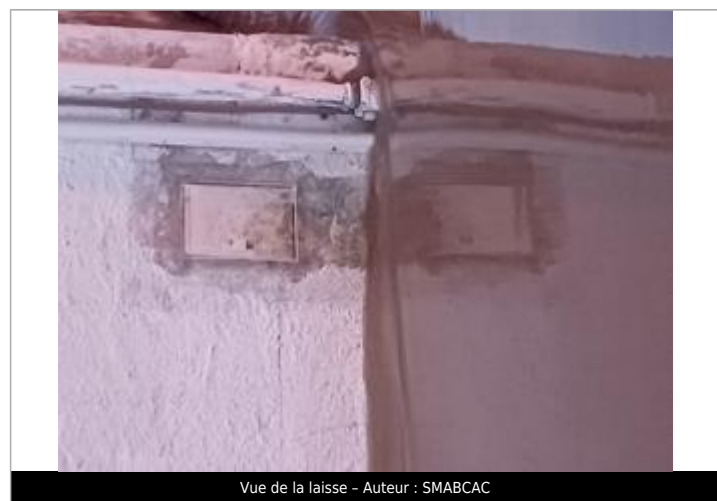
Code : 24VCA_PAO_R_48_1 Date de mise à jour : 21/05/2024
 Auteur : SPC VCA

Maximum de l'inondation : Oui
 Visibilité : Non État du repère : Non renseigné
 Pérennité : Aucune Repère calculé : Non renseigné
 PHEC : Non renseigné
