Commune : MERIGNY

Rivière : L' Anglin

Maison à l'aval rive gauche du pont

GÉNÉRAL**Unité de gestion :** Vienne-Charente-Atlantique**Code :** 24VCA_PAQ_S_48**Date de mise à jour :** 21/05/2024**Auteur :** SPC VCA

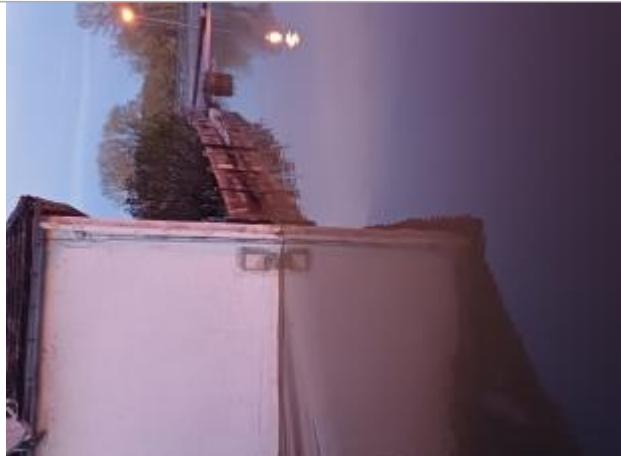
Vue du site - Auteur : SMABCAC

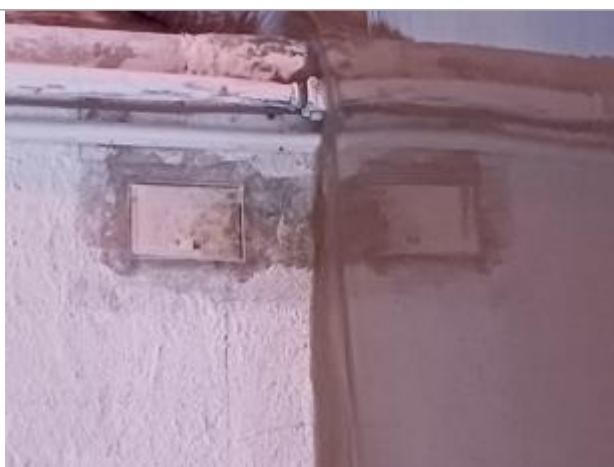
**30 Mars 2024**Nature de l'inondation : **Débordement de cours d'eau**Nature du repère : **Laisse d'inondation****Commentaires :** photo supposée prise au max de la crue**GÉNÉRAL****Code :** 24VCA_PAQ_R_48_1**Date de mise à jour :****Auteur :** SPC VCA

Vue de la laisse - Auteur : SMABCAC

MARQUE**Maximum de l'inondation :** Oui**Visibilité :** Non**État du repère :** Non renseigné**Pérennité :** Aucune**Repère calculé :** Non renseigné**PHEC :** Non renseigné**SOURCE DE REPÉRAGE : RELEVÉS DE LAISSES SUITE AUX CRUES SUR LE BASSIN DE LA VIENNE FIN MARS-DÉBUT AVRIL 2024 - 04/04/2024****Type de repérage :** Campagne de terrain post-inondation**Organisme :** SPC Vienne - Charente - Atlantique
