Commune : IZIER

## En aval du pont sur le Gourmerault

Rivière : La rivière de Gourmerault

**Unité de gestion :** Saône-Doubs**Code :** 24EHTILLE\_S\_18**Date de mise à jour :** 23/05/2024**Auteur :** EPTB Saône et Doubs

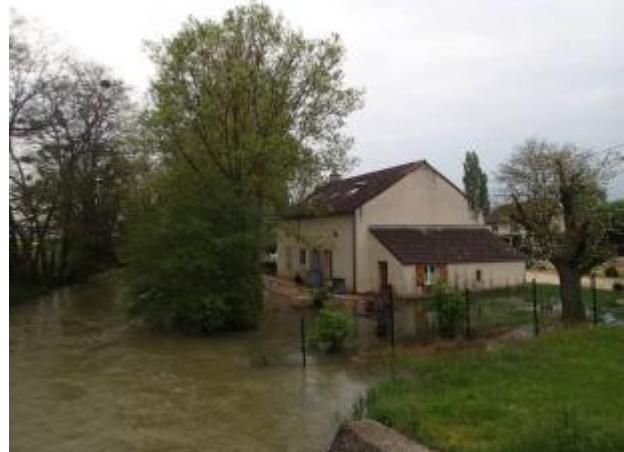
photo du site

Commentaires : 1ere maison rive droite.

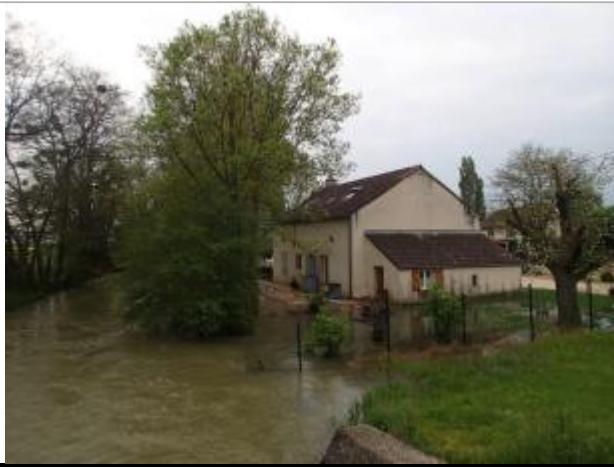
Vue rapprochée du repère

**6 Mai 2013**Nature de l'inondation : **Débordement de cours d'eau**Altitude calculée de l'eau : **204.9 m**Nature du repère : **Photographie****Commentaires :** Photo Hydratec du 06/05/13 à 9h32 : Terrasse en pierre devant la maison. L'eau n'est pas entrée dans la maison, mais affleure la terrasse
